# **Arch. Dipl.-Ing. Dr. techn. Georg Plankensteiner**

Graz, 11.3.2026  
C11V36/Gutachtl.SN.0326  
PL

## **Gutachten gemäß § 37 Z4 WEG 2002 über den Bauzustand allgemeiner Teile der Gebäude Carnerigasse 11 und 13 sowie Vogelweiderstraße 36 und 38, jeweils in 8010 Graz**

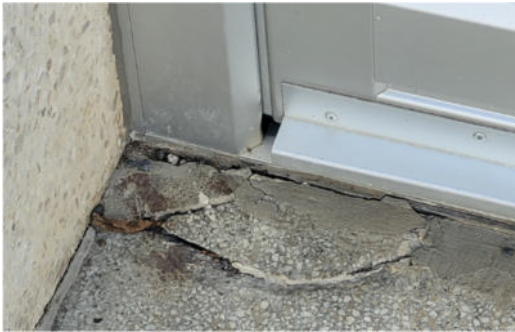
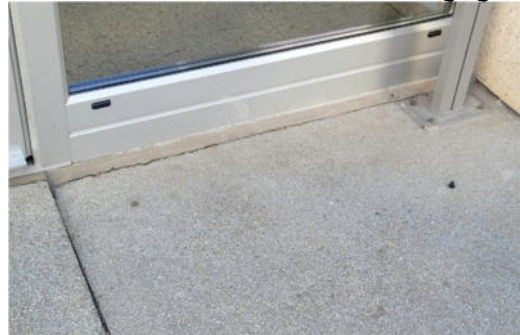
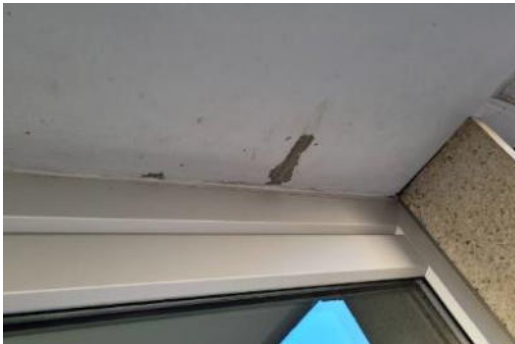
Die Vorlegestufe vor dem Eingang Carnerigasse 11 zeigt Risse.

Zum Teil sind auch beim Haus Carnerigasse 11 leichte Schäden vom Tür-Neueinbau gegeben.

Die **Eingänge** (bereits erneuert) können nur über Stufen erreicht werden. Risse und kleine Schäden bei den Eingangsbereichen (Laibungen, Stufen) sind unproblematisch.

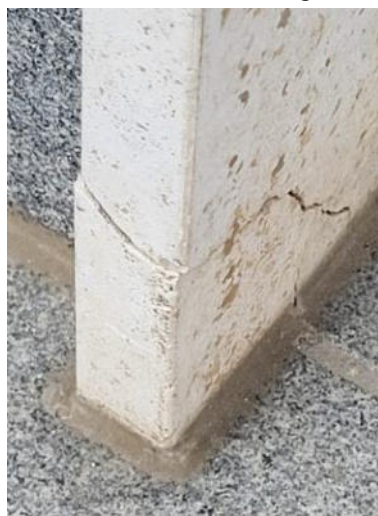
Beim Haus Vogelweiderstraße 38 gibt es einen Riss im seitlichen Steingewände bei Hauseingang und  
beim Haus Vogelweiderstraße 36 einen Riss am Beginn des Gewändes

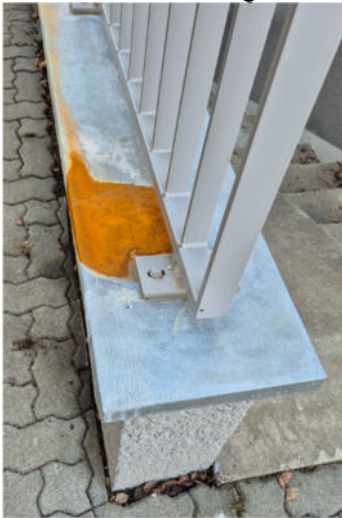
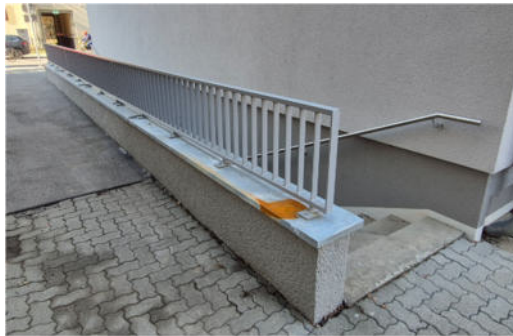
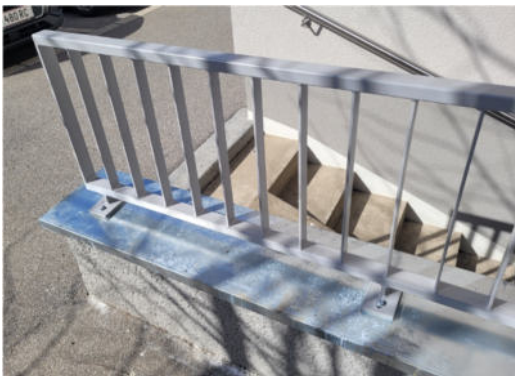
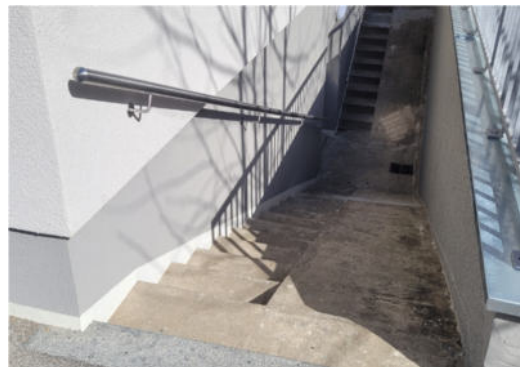
In der **Vogelweiderstraße** gibt es an der Stirnseite im Süden auch einen Abgang für Fahrräder in den Keller von beiden Seiten. Die seitliche Wand ist erneuert und die Stufen sowie Rampen sind aus Beton, wo alte Mängel ausgebessert wurden. Das Geländer ist komplett erneuert und eine Blechabdeckung der Wand wurde ebenfalls neu aufgesetzt. Diese zeigt allerdings an einer Stelle einen starken Rostbefall!

Beim Abgang in der Vogelweiderstraße gibt es einen neuen Rostschaden bei der Brüstungsabdeckung.

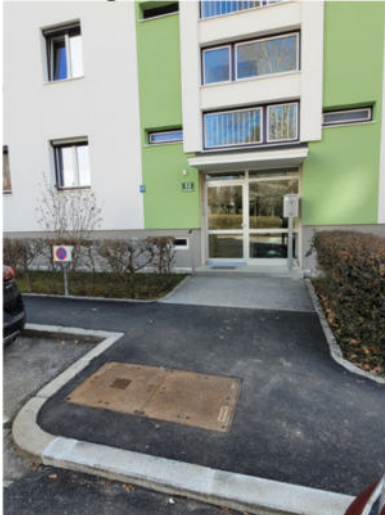
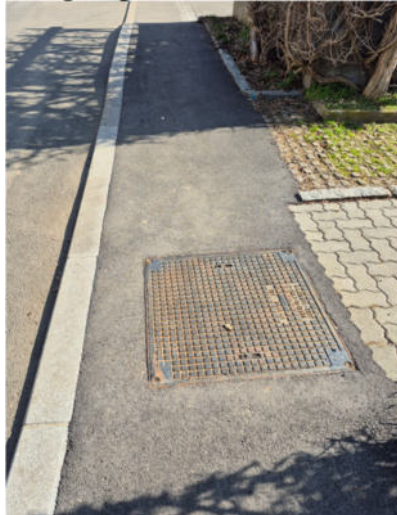
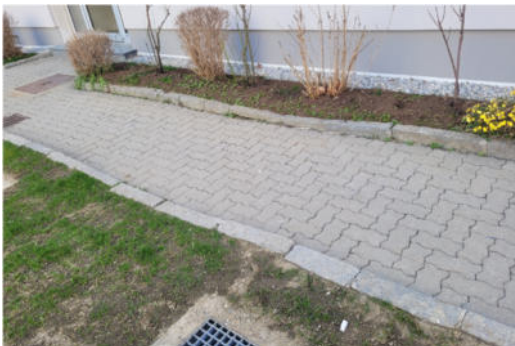
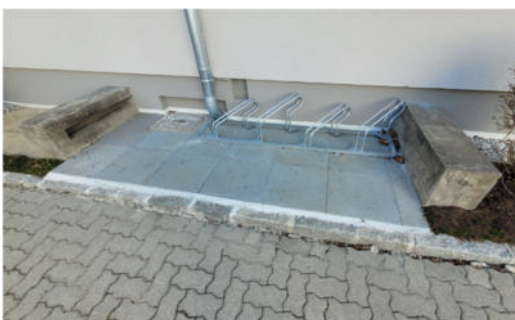
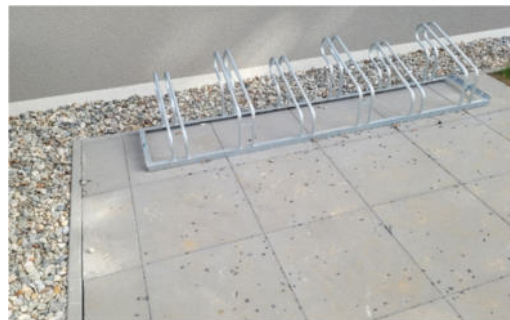
In den Vorlegestufen sind Gitterroste eingelegt, die Rostansätze aufweisen.

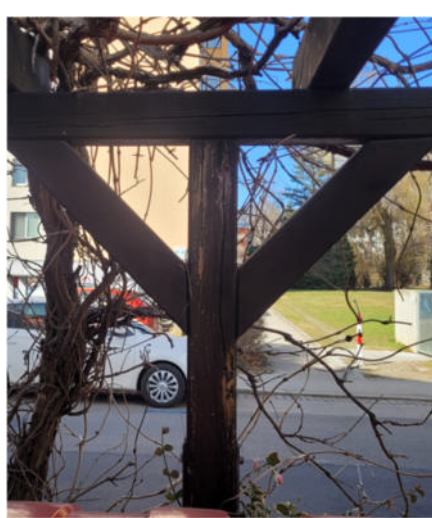
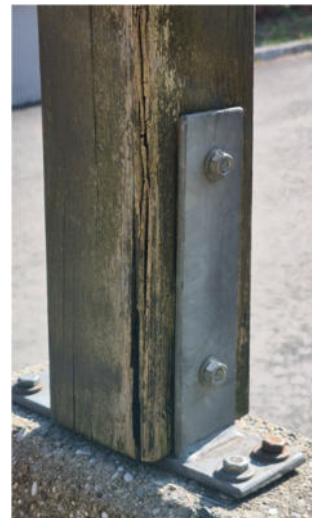
Zum Teil sind altersbedingte leichte Schäden an den Hölzern schon zu erkennen und ehemalige Eisenteile in der Wand rosten. Der Boden ist auch schon sanierungsbedürftig.-

Der Zustand der Holzkonstruktion (einige morsche Teile) bei der **Müllinsel** ist im Detail zu prüfen und gegebenenfalls zu erneuern.

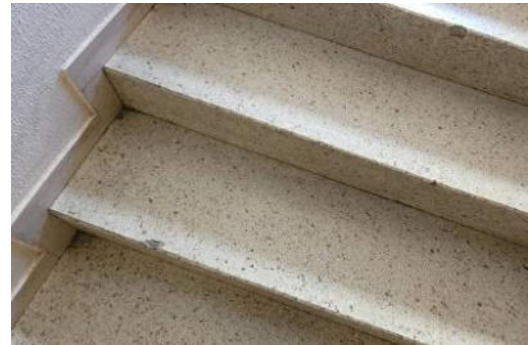
An manchen Stellen in allen Häusern sind leichte Schäden (Abnutzungen) der Stufenkanten zu sehen.

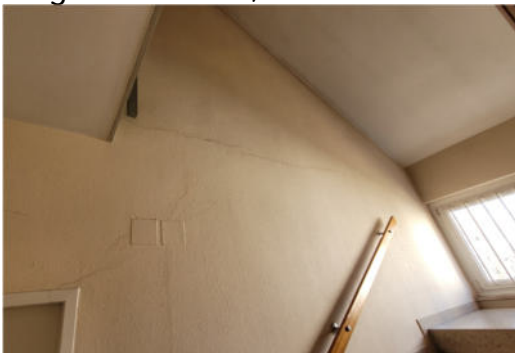
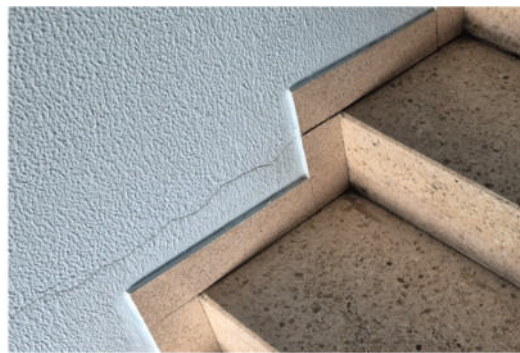
Ebenso sind beim Übergang zum Dachgeschoß stiegenhausseitig horizontale Risse auszumachen.  
(Carnerigasse 11 und 13)

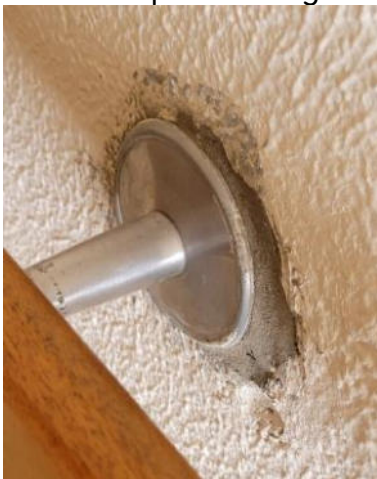
Bei den Heizkörpern im Stiegenhaus sind kleinere Schäden oder auch Risse bei Wänden gegeben.

Anschluss Heizkörper Carnerigasse 13:

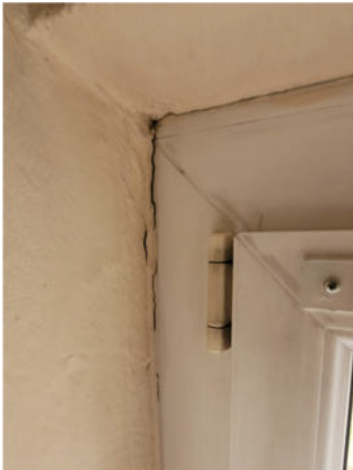
Risse bei den Stiegenhausfensterparapeten oder bei Türstöcken im Haus Carnerigasse 13.

Weitere Risse beim Übergang zur Decke im Haus Carnerigasse 13:

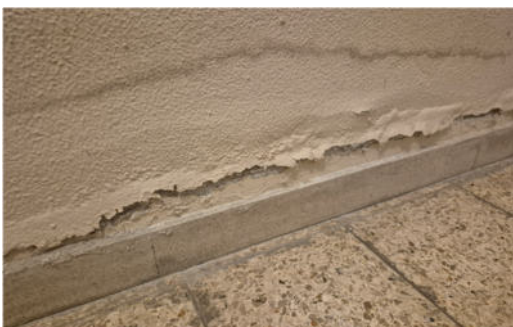
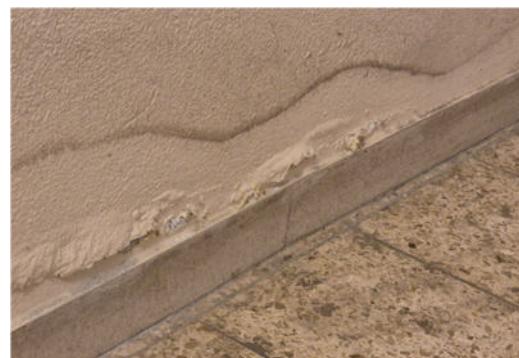
Haus Vogelweiderstraße 36: Feuchteschaden am untersten Podest Stiegenhasu/Keller

Der Schaden durch Feuchte im Keller Stiegenhaus beim Haus Vogelweiderstraße 36 ist zu untersuchen und gegebenenfalls Maßnahmen zu setzen

- **Fallweise (Nach)Isolierung bei Wasserleitungen im KG**
- **Ausbesserungen bei Putzschäden in den Stiegenhäusern-EG Carnerigasse**
- **Ausbilden von Brandschotts Carnerigasse (wo möglich)**
- **Reparaturen bei der Holzkonstruktion Müllinsel**
- **Maßnahmen gegen Feuchteintritt im Keller - Stiegenhaus Vogelweiderstraße 36**
- **Überprüfung und eventuelle Erneuerung der Elektroleitungen**
- **Kontrolle/bessere Absicherung (Isolierung) der Leitungen in den Verteilerkästen**
- **Behandlung Rost bei (neuer!) Blechabdeckung Kellerabgang Vogelweiderstraße 36**
- **Verbesserung Verkabelung Antennenverteilung Vogelweiderstraße**

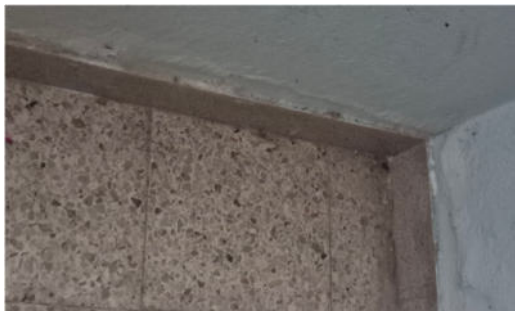
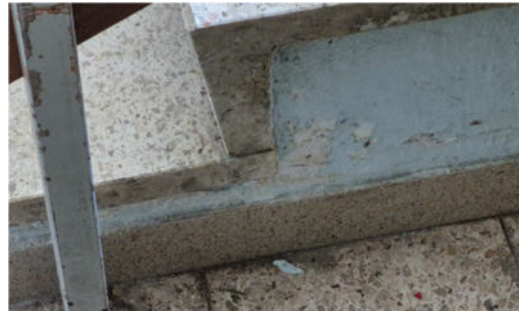
In der Carnerigasse 13 sind Feuchteschäden beim Eingang und auf dem Kellerpodest zu erkennen.

In den Häusern Carnerigasse gibt es Feuchteschäden im Eingangsbereich **Stiegenhaus**.

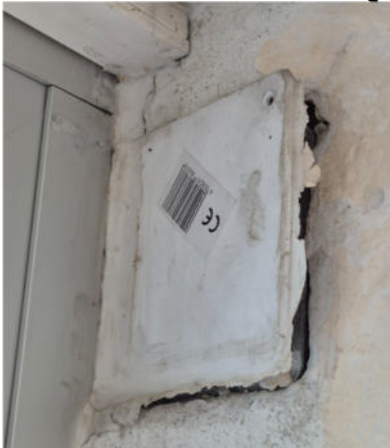
Schaden bei E-Dose im Haus Vogelweiderstraße 36:

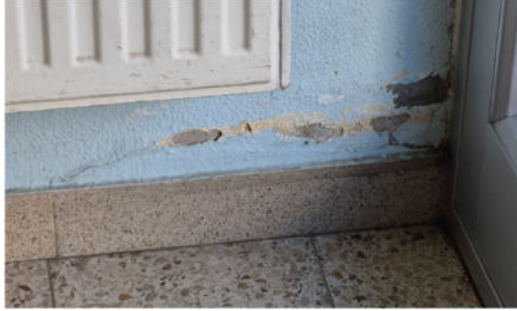
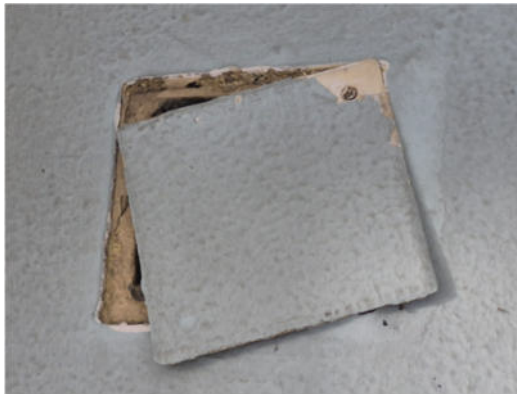
Auch beim Haus Carnerigasse 11 sind Feuchteschäden sowie Abnützungen beim Eingang vorhanden.

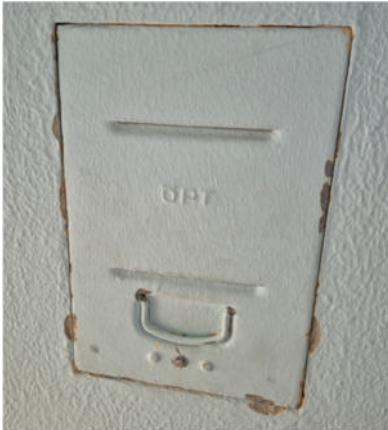
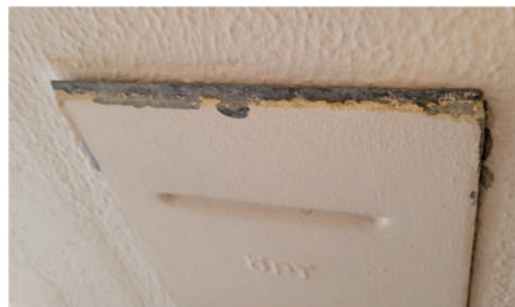
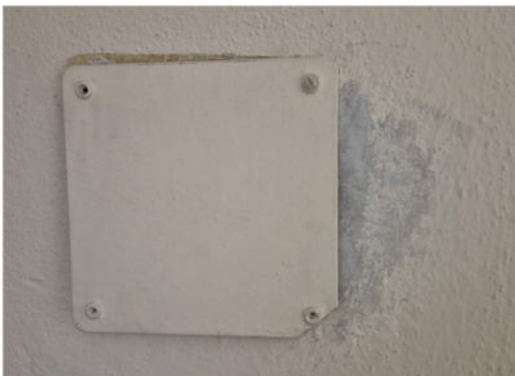
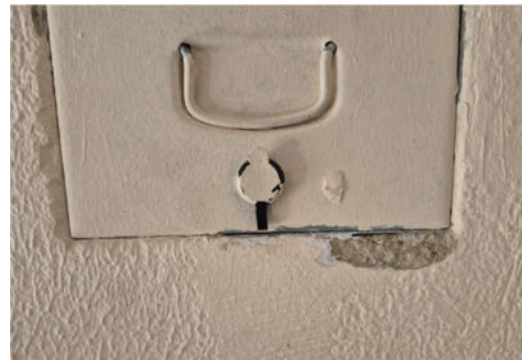
Schäden im Stiegenhaus Carnerigasse 11 und generell bei den Post- und E-Dosen in allen Häusern:

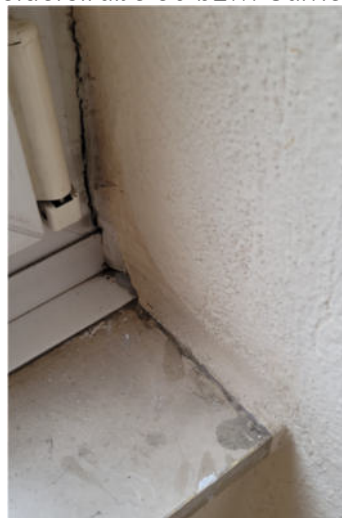
Schaden bei Stiegenhausfenster innen Vogelweiderstraße 36 bzw. Carnerigasse 11

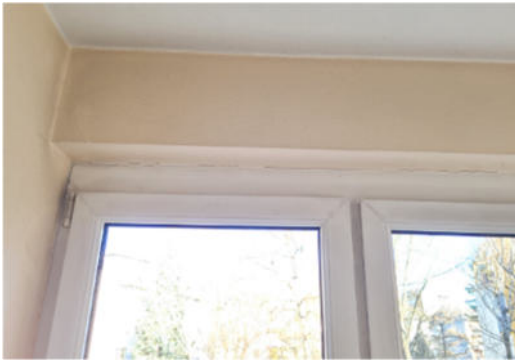
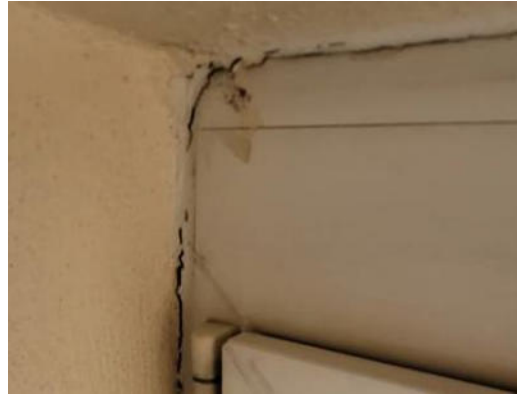
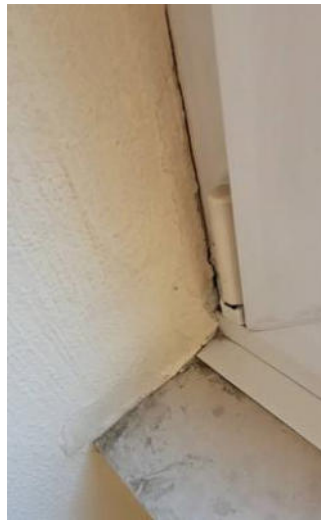
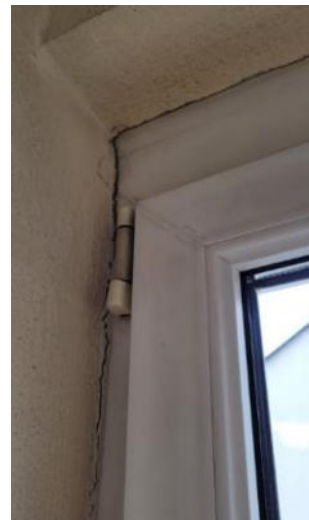
Risse bei Fenstern innen in der Vogelweiderstraße 36 und 38:

Die **Außenabschlüsse** sind bis auf die Kellerfenster in der Vogelweiderstraße alle komplett erneuert und alle Anschlüsse neu hergestellt. Es sind allerdings durch den seinerzeitigen Einbau innen einige, kleinere Putzschäden und Risse bei einigen Stiegenhaus-Fenstern vorhanden.
