# **Arch. Dipl.-Ing. Dr. techn. Georg Plankensteiner**

Graz, 11.3.2026  
C11V36/Gutachtl.SN.0326  
PL

## **Gutachten gemäß § 37 Z4 WEG 2002 über den Bauzustand allgemeiner Teile der Gebäude Carnerigasse 11 und 13 sowie Vogelweiderstraße 36 und 38, jeweils in 8010 Graz**

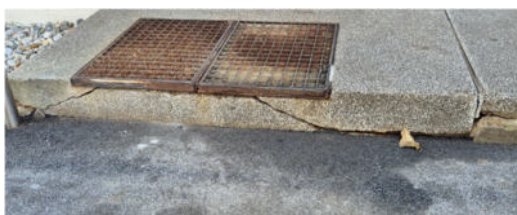
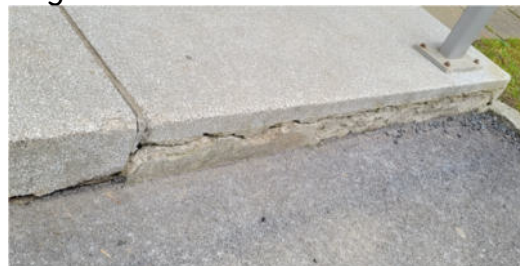
Die Vorlegestufe vor dem Eingang Carnerigasse 11 zeigt Risse.

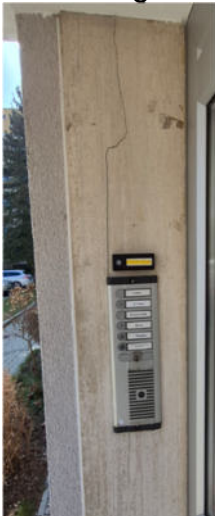
Beim Haus Vogelweiderstraße 38 gibt es einen Riss im seitlichen Steingewände bei Hauseingang und  
beim Haus Vogelweiderstraße 36 einen Riss am Beginn des Gewändes

Die **Eingänge** (bereits erneuert) können nur über Stufen erreicht werden. Risse und kleine Schäden bei den Eingangsbereichen (Laibungen, Stufen) sind unproblematisch.

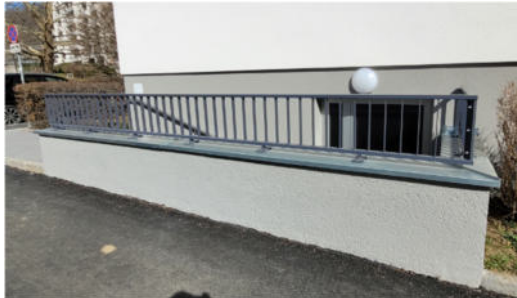
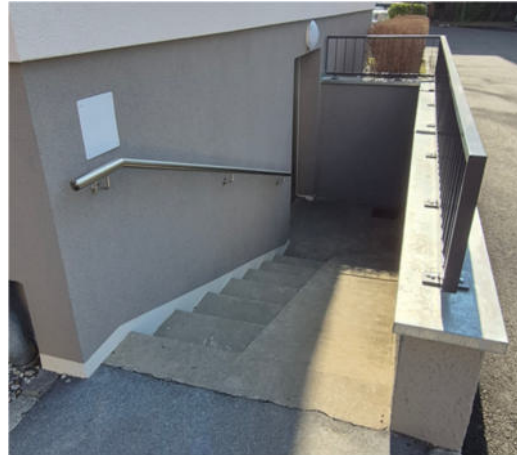
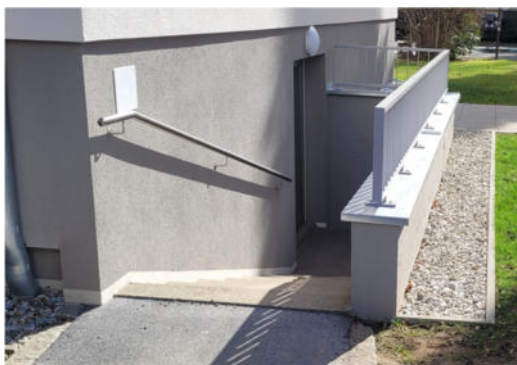
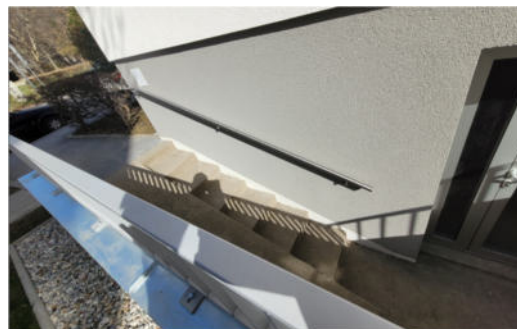
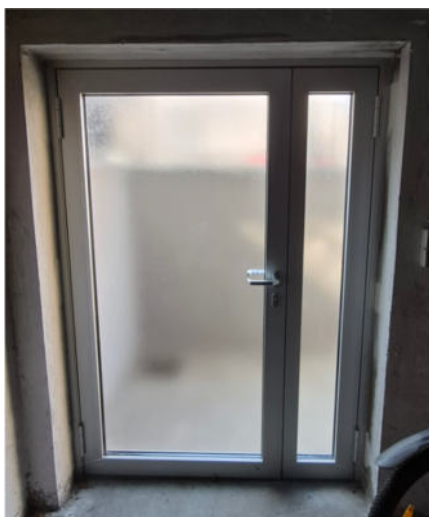
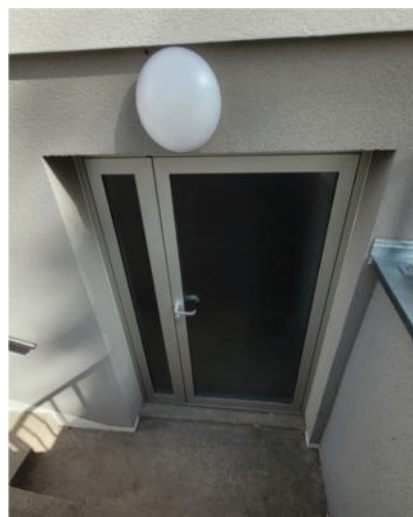
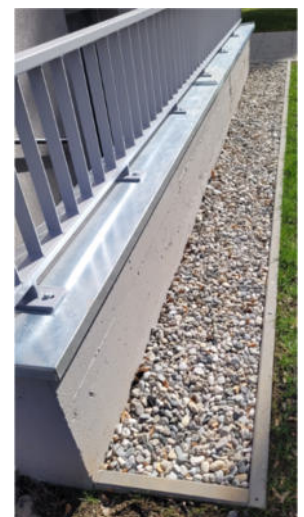
In der **Vogelweiderstraße** gibt es an der Stirnseite im Süden auch einen Abgang für Fahrräder in den Keller von beiden Seiten. Die seitliche Wand ist erneuert und die Stufen sowie Rampen sind aus Beton, wo alte Mängel ausgebessert wurden. Das Geländer ist komplett erneuert und eine Blechabdeckung der Wand wurde ebenfalls neu aufgesetzt. Diese zeigt allerdings an einer Stelle einen starken Rostbefall!

Beim Abgang in der Vogelweiderstraße gibt es einen neuen Rostschaden bei der Brüstungsabdeckung.

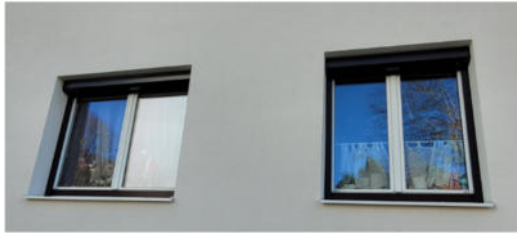
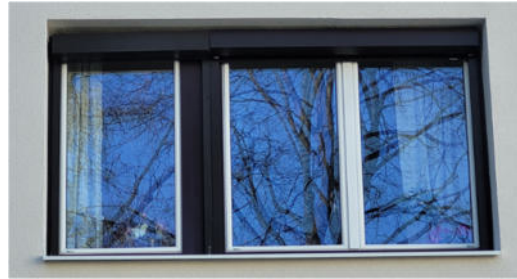
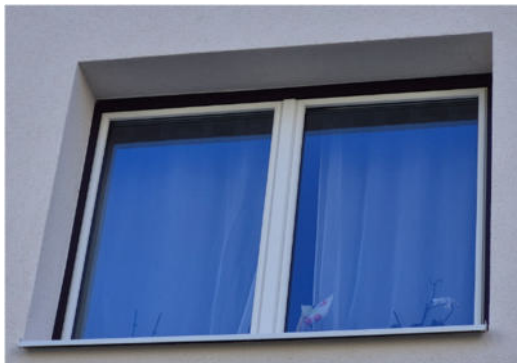
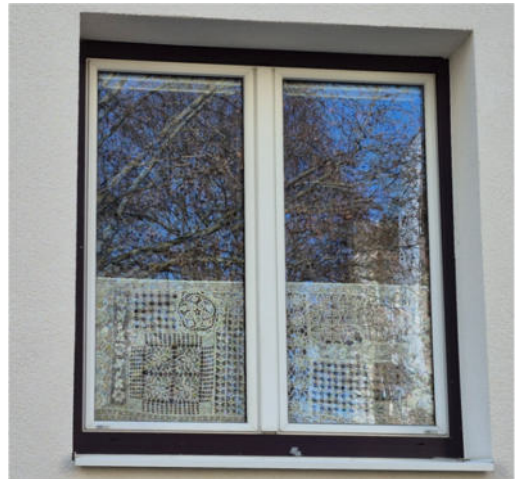
Die zwei- und dreiflügeligen **Kunststofffenster** haben keine Beschattungen außen.  
Die Fenstersohlbänke sind ebenfalls neu und aus Alublech.

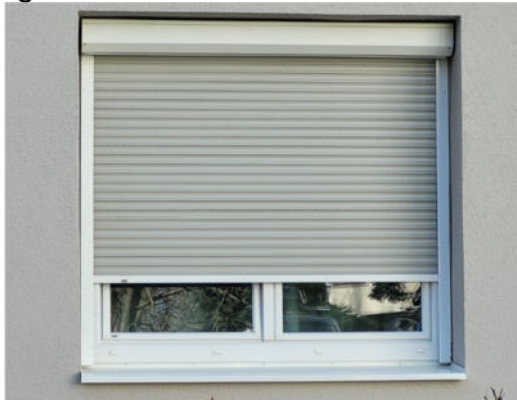
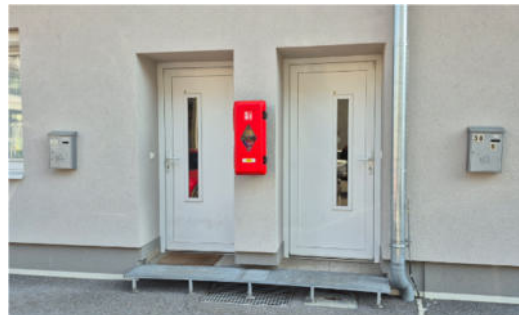
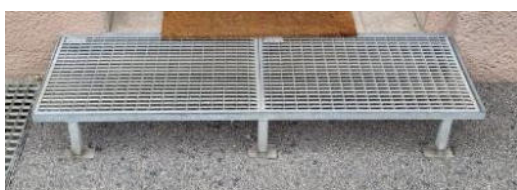
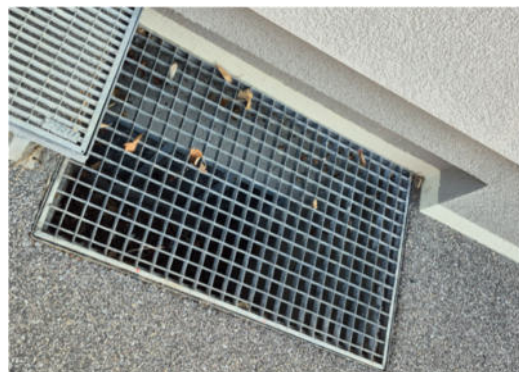
Im Erdgschoß der Häuser Vogelweiderstraße wurden vor kurzem neue Fenster mit außenaufgesetzten Rollos sowie eigene Wohnungseingangstüren eingebaut, die nur über eine Vorlegestufe aus einem Gitterrost erreicht wird. Gitterroste gibt es für die Kellerfenster.

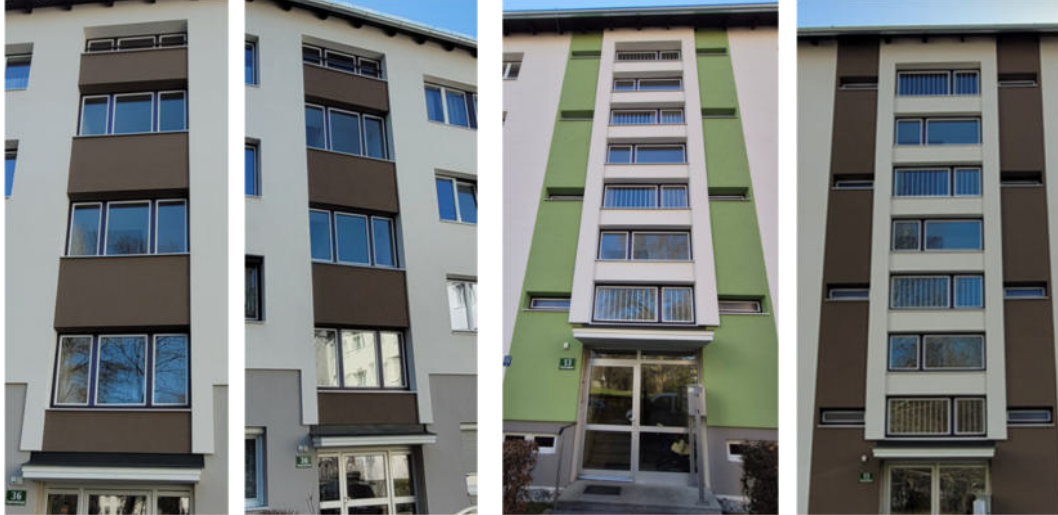
Die **Stiegenhausfenster** sind geschoßversetzt angeordnet und verfügen in der Vogelweiderstraße beim letzten Zwischenpodest eine Absturzsicherung außen.

In der Carnerigasse sind jeweils 2 zweiteilige Fensterkonstruktionen pro Podest gegeben, wobei die untere je eine Absturzsicherung innen vorgesetzt hat.

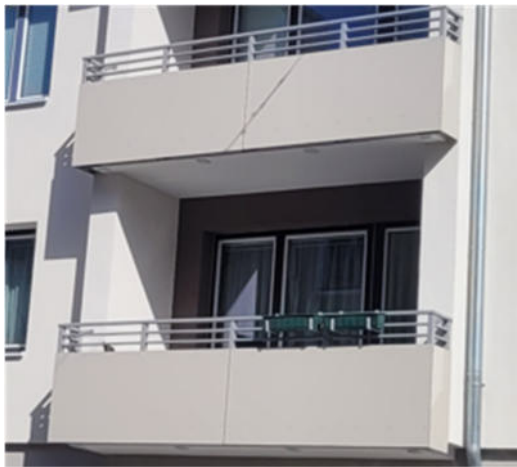
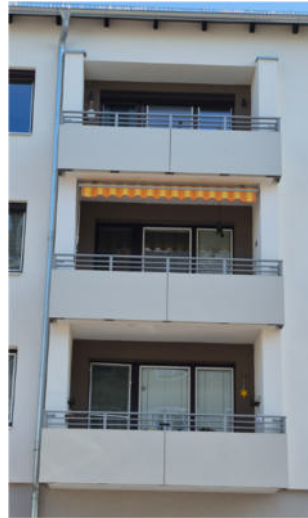
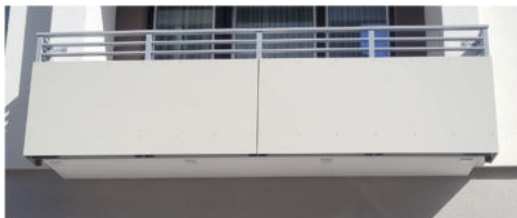
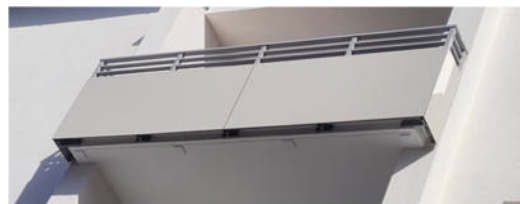
Zum Teil sind seitliche Schutzverkleidungen in der Carnerigasse angebracht sowie gibt es (nachträglich montierte) Markisen an der Westseite der Vogelweiderstraße.

Die Ausbildungen aller Häuser sind ähnlich, bestehend aus einer Stahlunterkonstruktion mit davor montierten Platten. Drei Quersprossen macht jedesmal den Abschluss.

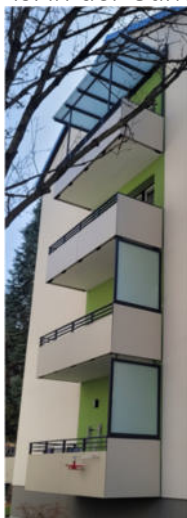
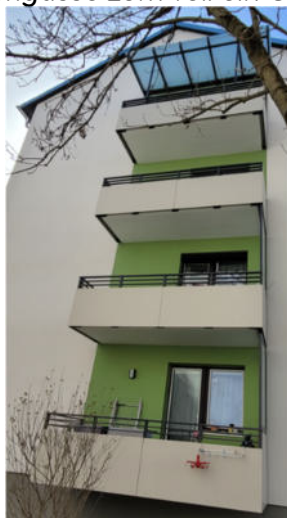
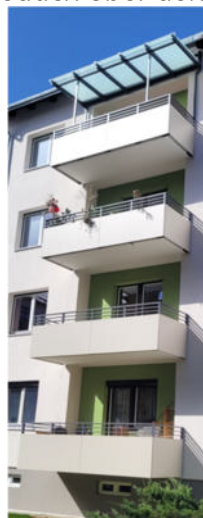
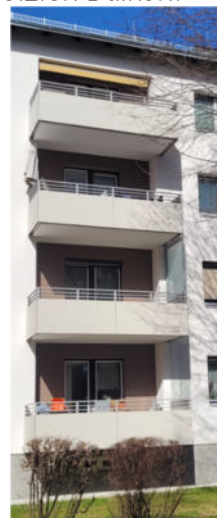
Neu ist in der Carnerigasse zum Teil ein Glasdach über den letzten Balkon.

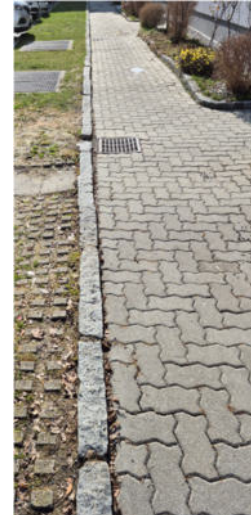
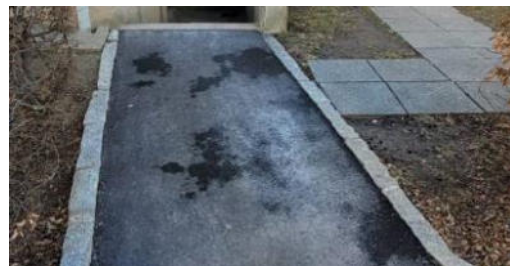
In den Vorlegestufen sind Gitterroste eingelegt, die Rostansätze aufweisen.

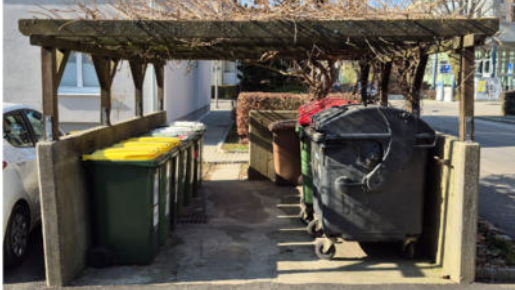
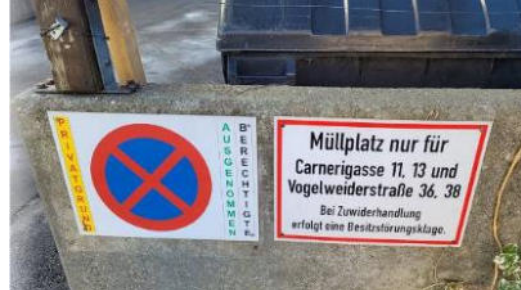
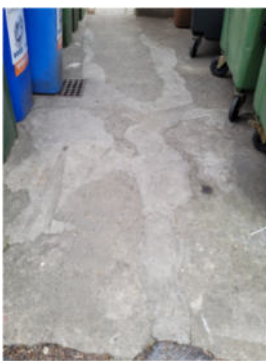
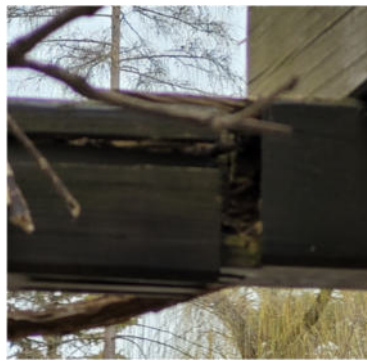
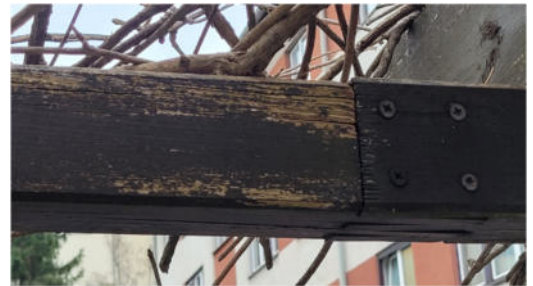
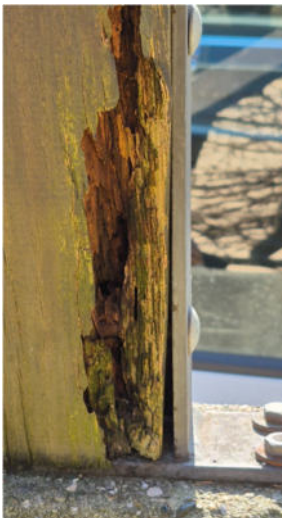
Zum Teil sind altersbedingte leichte Schäden an den Hölzern schon zu erkennen und ehemalige Eisenteile in der Wand rosten. Der Boden ist auch schon sanierungsbedürftig.-

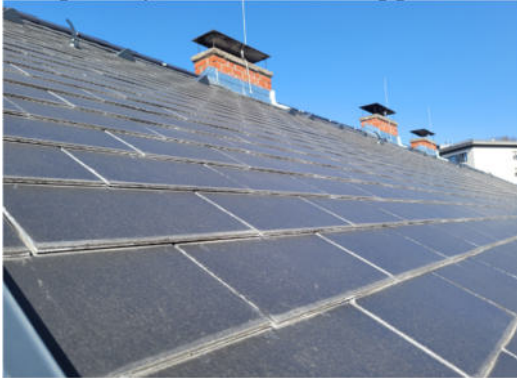
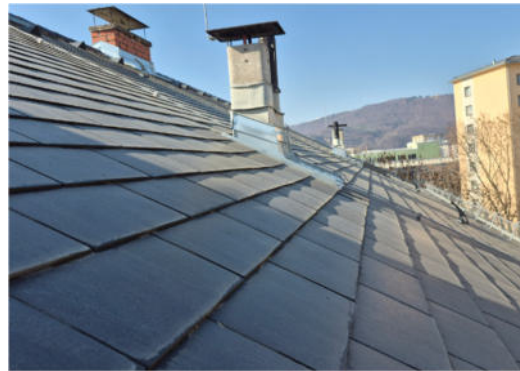
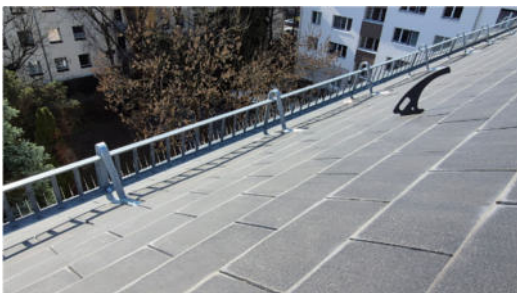
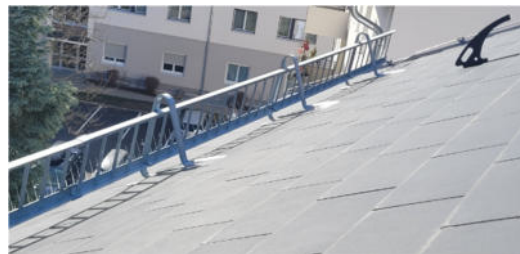
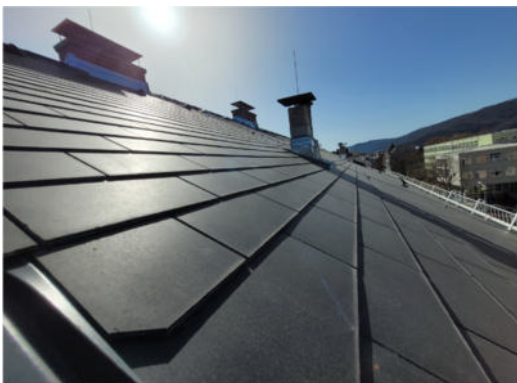
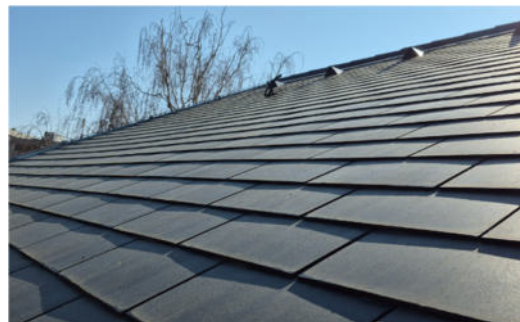
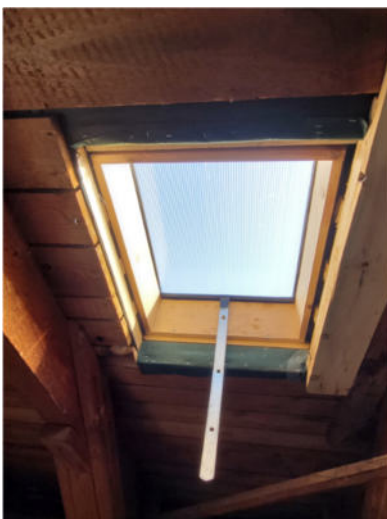
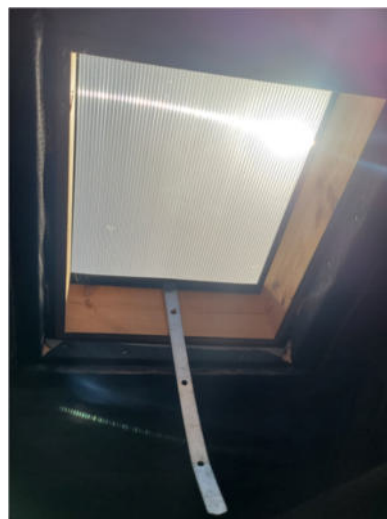
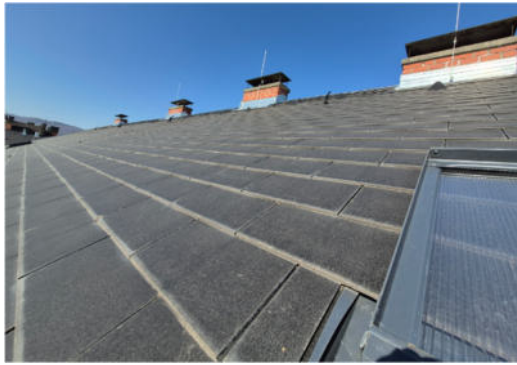
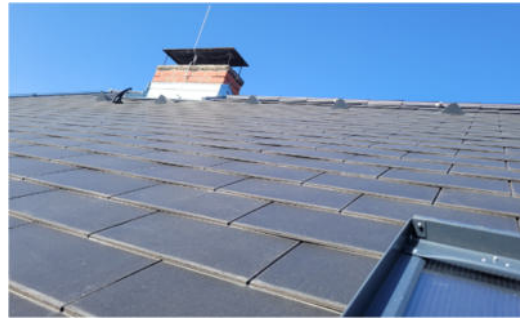
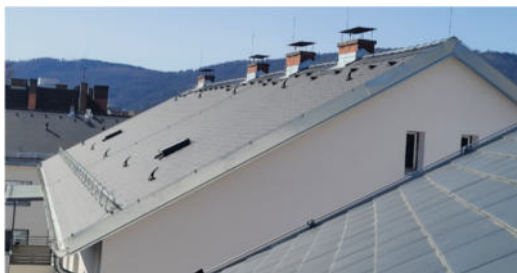
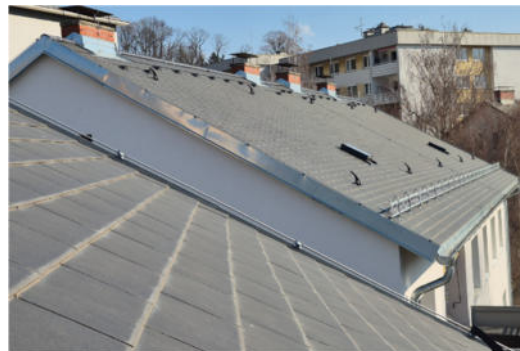
Die **Dächer** sind regelmäßige Satteldächer mit einer neuen Eternitdeckung. Traufseitig sind jeweils Schneefanggitter durchlaufend vorhanden. Dachluken wurden neu versetzt.

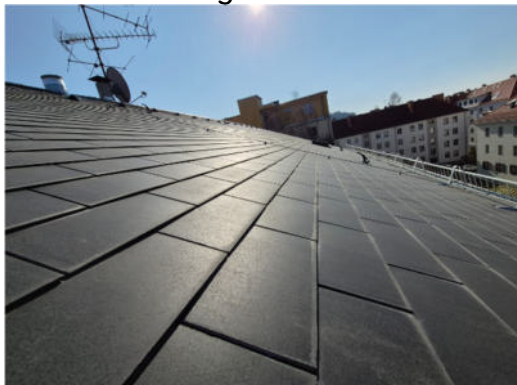
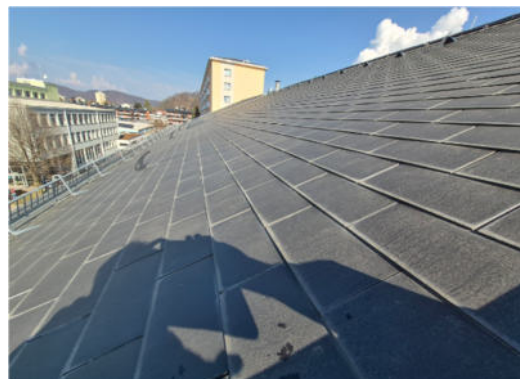
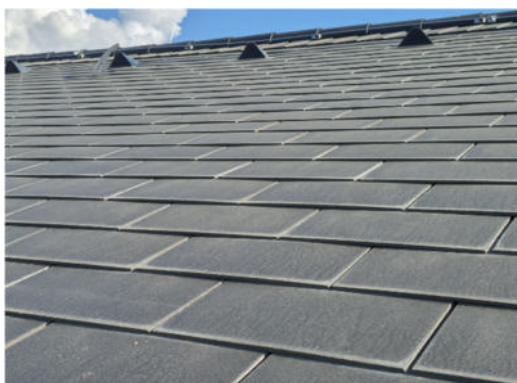
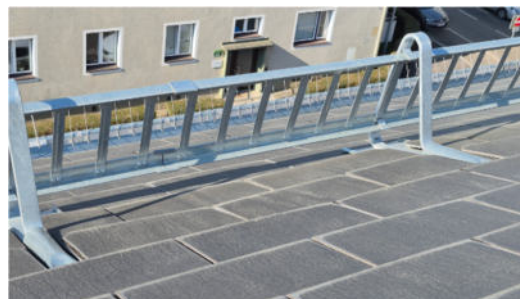
Die Dächer in der Vogelweiderstraße haben zusätzlich einen Taubenschutz an der Traufe.

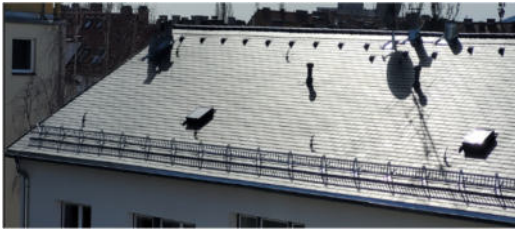
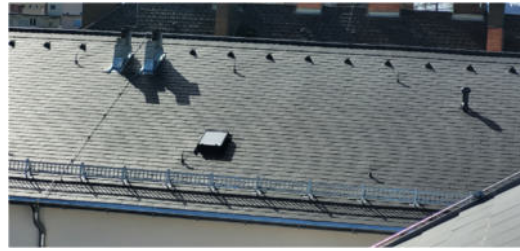
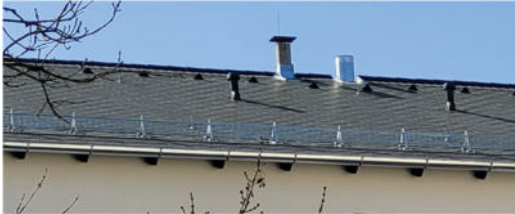
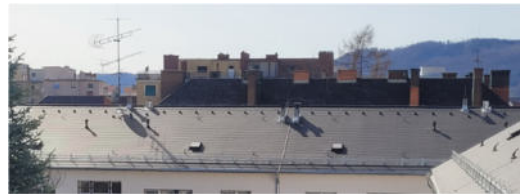
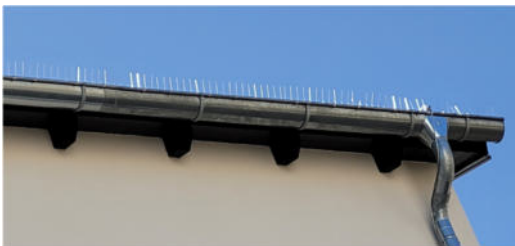
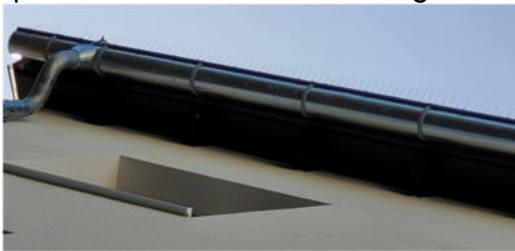
Die **Dachvorsprünge** sind jeweils mit Holz-Verschalungen ausgestattet.  
Die Sparren sind dabei sichtbar. Einige Abwitterungen sind gegeben.

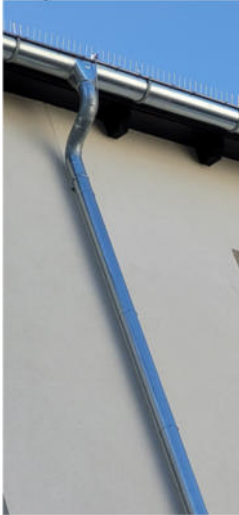
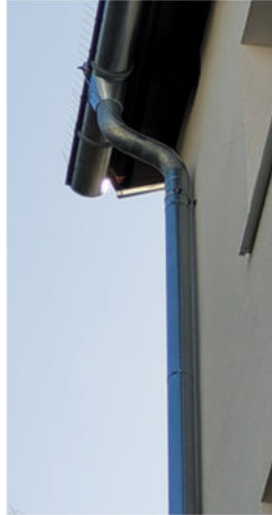
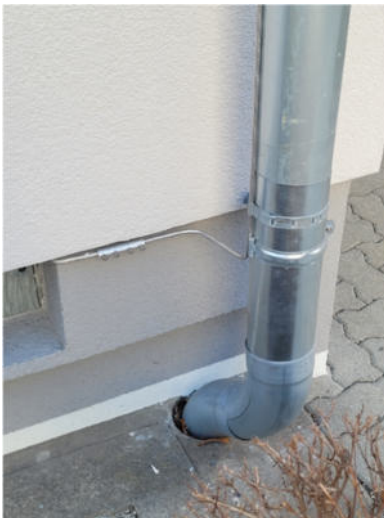
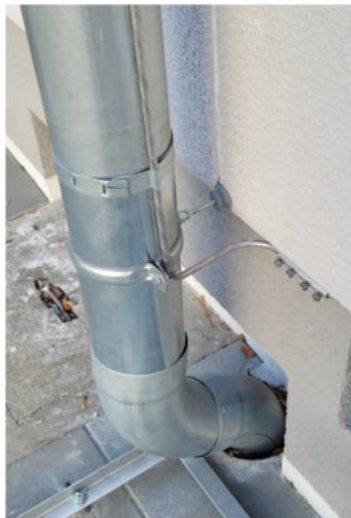
Vogelweiderstraße:

Die **Regenrohre** und **Hängerinnen** sind neu und verzinkt. Der **Blitzschutz** wurde an den Rohren heruntergezogen und mit Tiefererder versehen.

Im EG westseitig Vogelweiderstraße wurden manche Rohre in verzinkt erneuert.

Meist enden die Rohre in Regensinkkästen oder in Aufstandbögen.

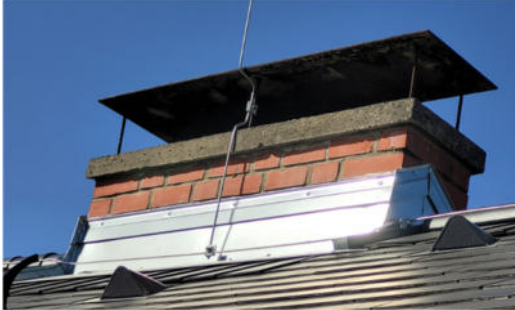
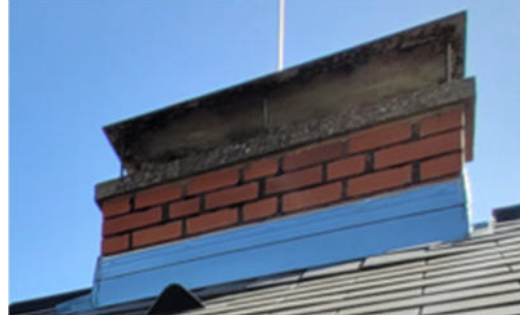
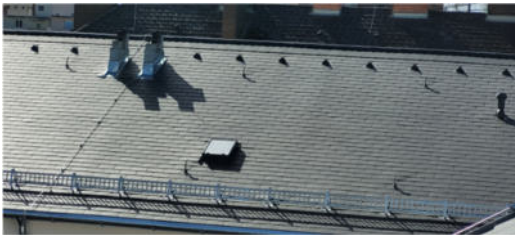
Die **Kamine** aus Sichtziegelmauerwerk sind bei der Carnerigasse mit einem Schutzdach versehen. Abdeckplatten sind abgewitterrt und vermoost.

In der Vogelweiderstraße wurden die Kamine knapp unter Dach bereits abgetragen und sind nun als Lüftungen mit Aufsatz in Verwendung.

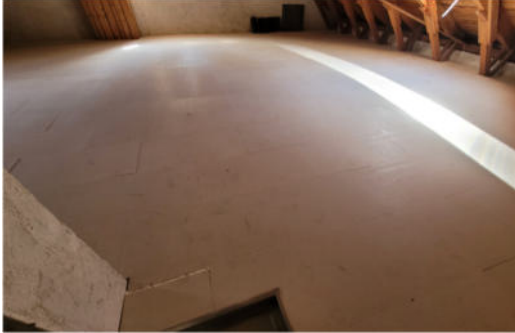
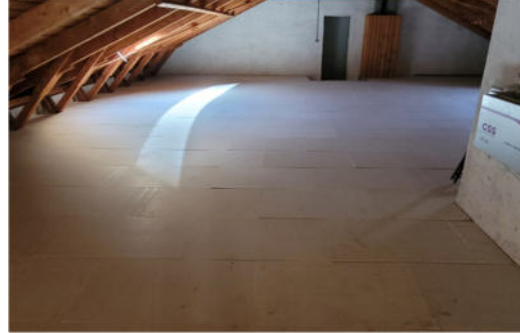
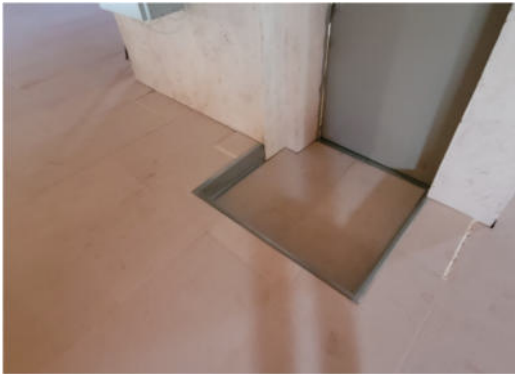
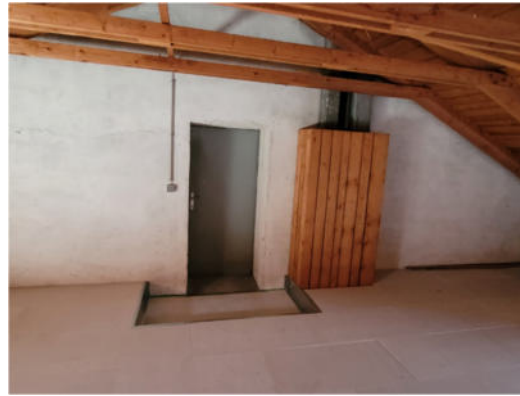
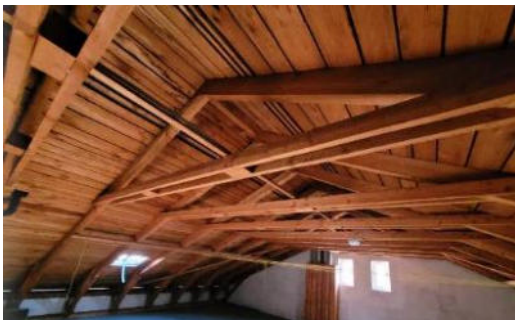
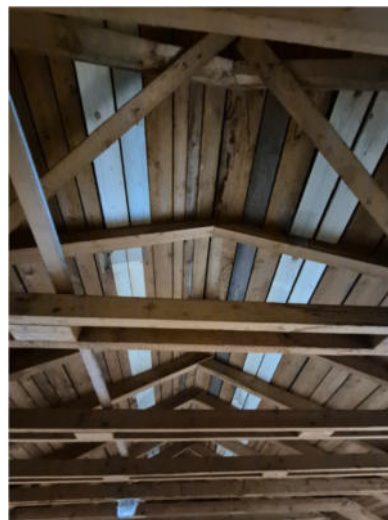
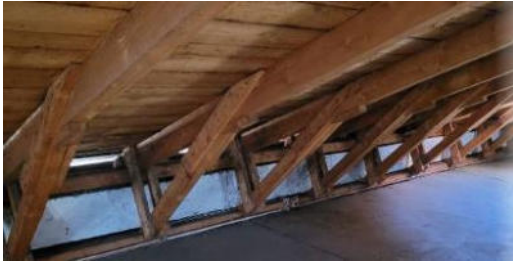
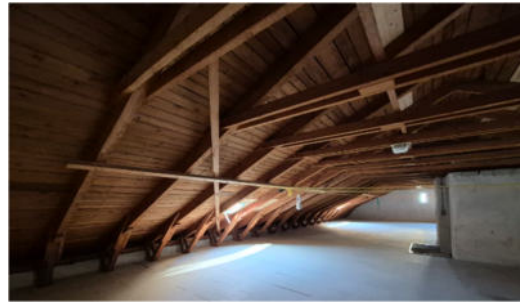
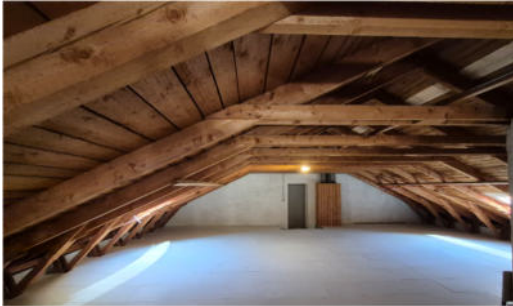
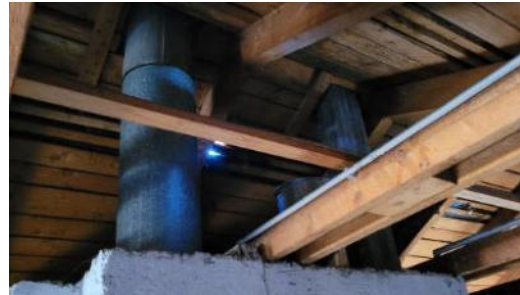
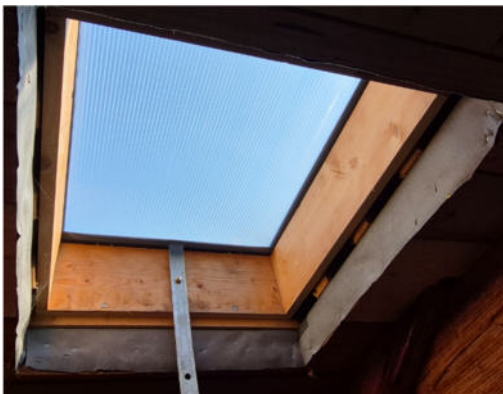
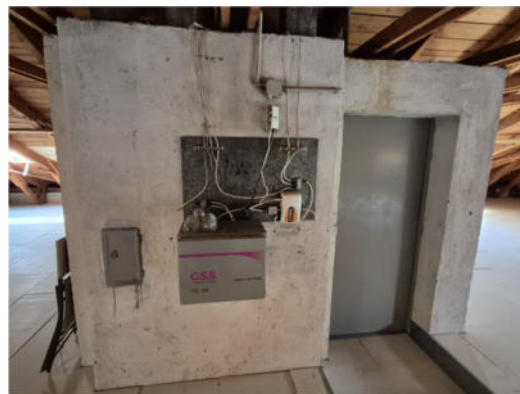
SAT-Verteilung im Dachgeschoß Vogelweiderstr. 38

Der **Dachstuhl** in der **Vogelweiderstraße** ist eine Pfetten-Zangen-Konstruktion aus Holz mit Abstreubungen beim Kniestock und mit einer Vollschalung. Die Kaminwände unter Dach sind, wie auch die restlichen Wände, grob verputzt, und geweissigt und wurden knapp unter Dachhaut gekappt. Dachausstiegsluken sind vorhanden. Leitungen sind zum Teil mit Brettern geschützt. Der Boden ist nun gedämmt, beim Eingang wurde daher eine Stufe ausgebildet.

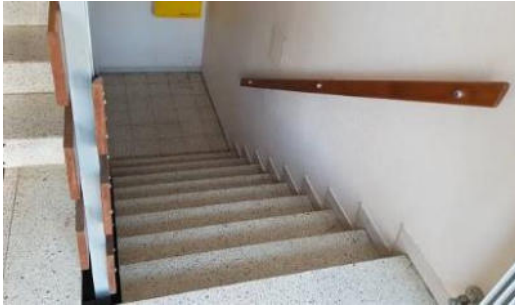
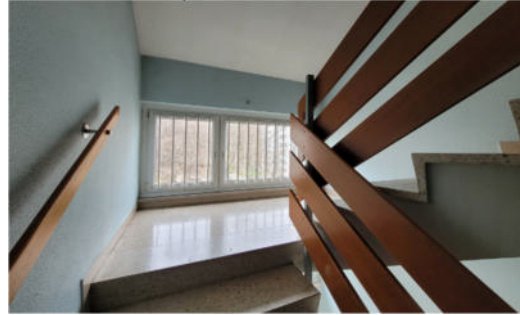
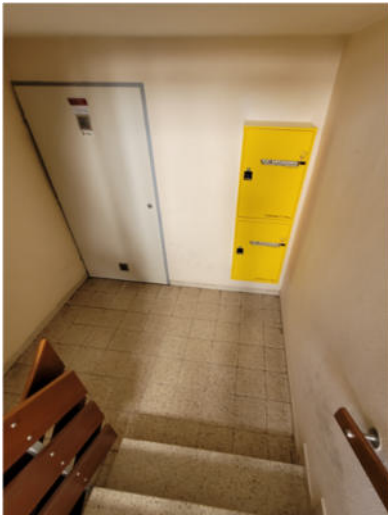
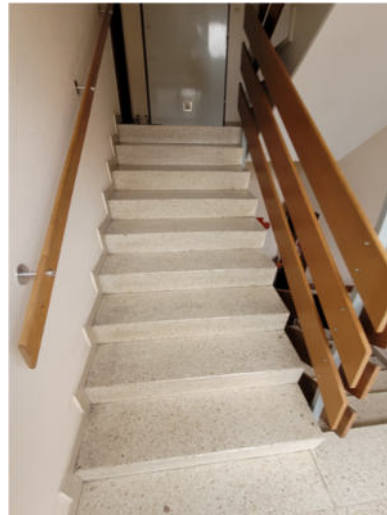
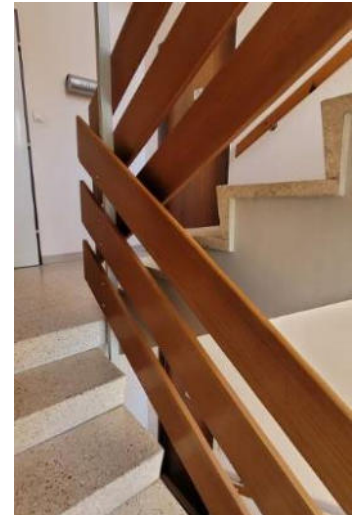
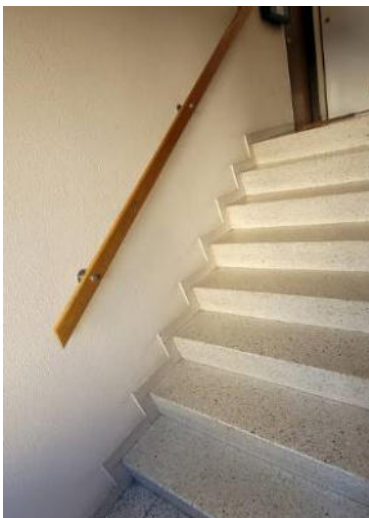
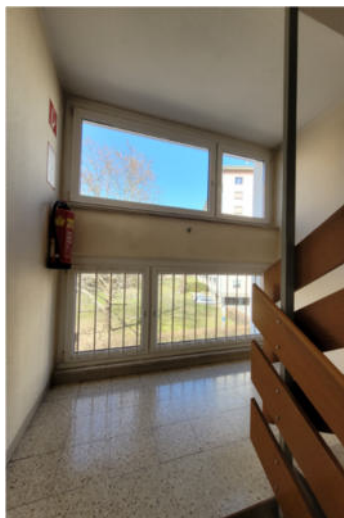
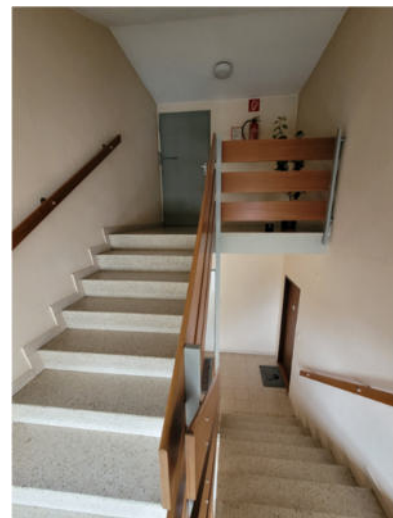
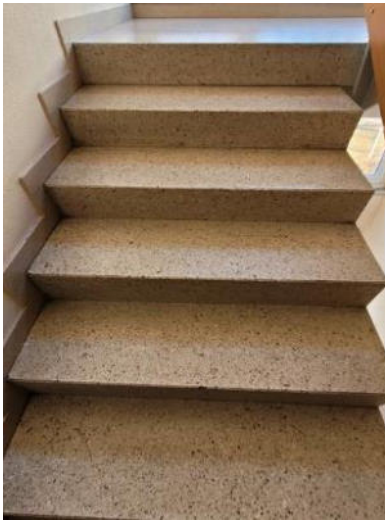
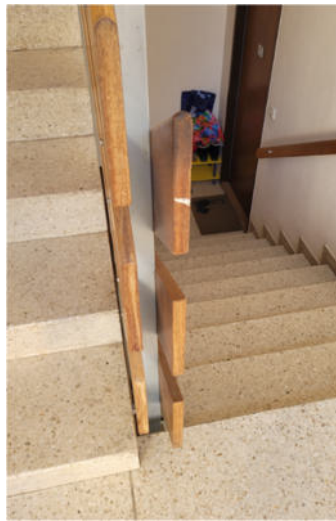
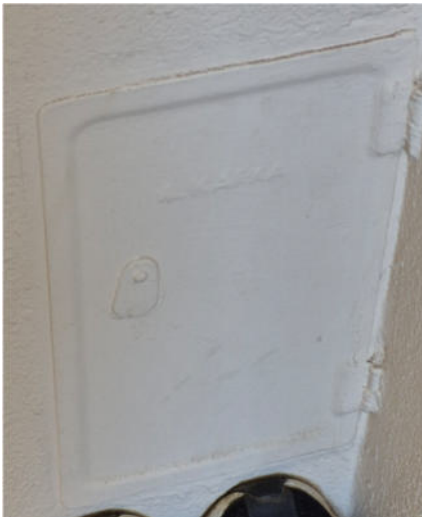
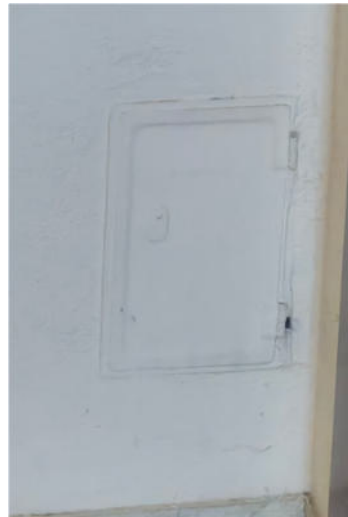
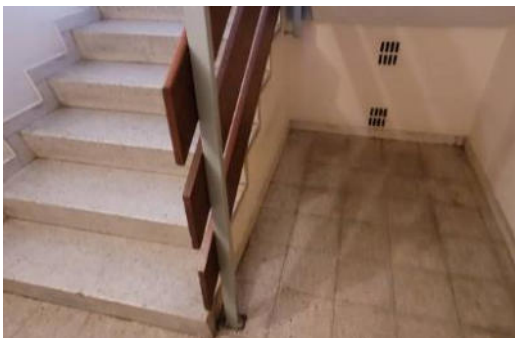
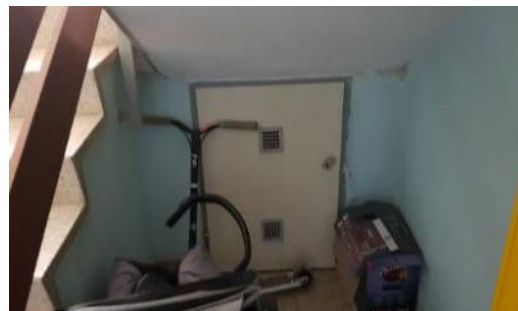
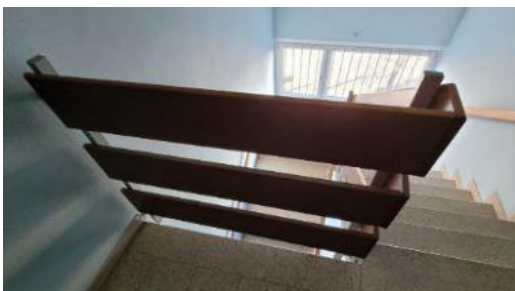
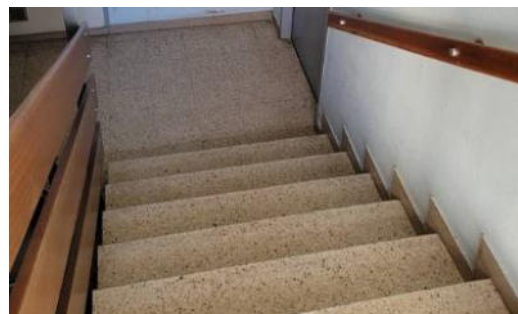
In den **Stiegenhäusern** ist jeweils eine 2-läufige Stiegenanlage aus Kunststeinstufen auf Stahlbetonplatten vorhanden. Der mitlaufende seitliche Sockelkranz ist auch aus Kunststein. Die Geländer bestehen je aus einer vertikalen, durchgehenden Stahlunterkonstruktion, gestrichen, in der Spindel und aus drei breiten, horizontalen Holzbrettern, natur-lackiert. Seitlich sind ebenfalls jeweils Handläufe aus Holz montiert. Ebenso sind zwei Handläufe in der Keller hinab gegeben. Der Raum unter dem Eingangspodest wird in der Carnerigasse genutzt, ansonsten ist dieser nur belüftet. Die Stiegenhauswände, Decke und Untersichten sind weiß gestrichen. In der Vogelweiderstraße gibt es auf dem ersten Podest Kamninputztürln.

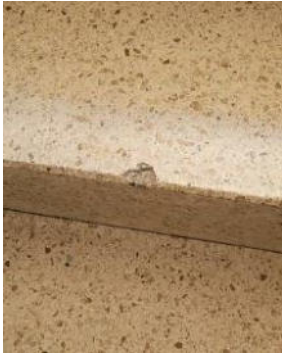
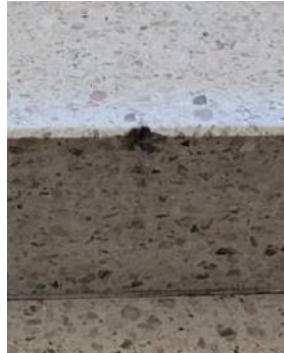
An manchen Stellen in allen Häusern sind leichte Schäden (Abnutzungen) der Stufenkanten zu sehen.

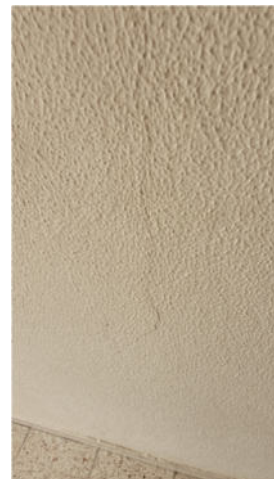
Bei den Heizkörpern im Stiegenhaus sind kleinere Schäden oder auch Risse bei Wänden gegeben.

Anschluss Heizkörper Carnerigasse 13:

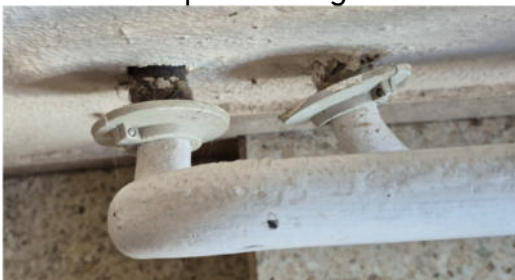
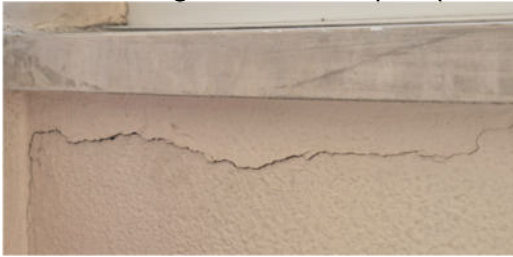
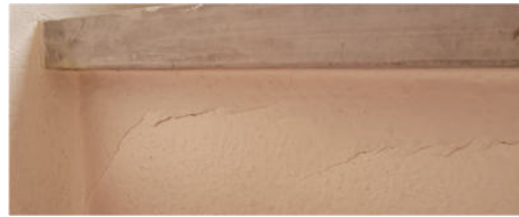
Risse bei den Stiegenhausfensterparapeten oder bei Türstöcken im Haus Carnerigasse 13.

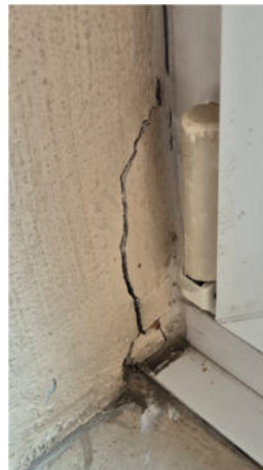
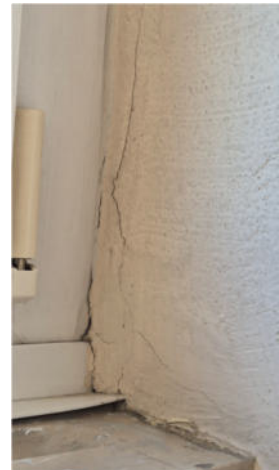
Weitere Risse beim Übergang zur Decke im Haus Carnerigasse 13:

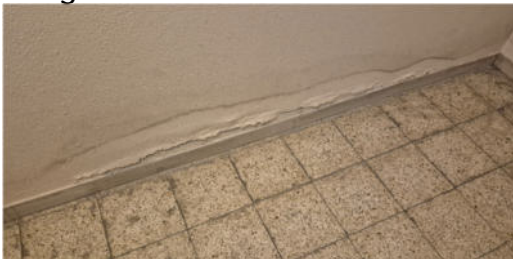
Haus Vogelweiderstraße 36: Feuchteschaden am untersten Podest Stiegenhasu/Keller

Der Schaden durch Feuchte im Keller Stiegenhaus beim Haus Vogelweiderstraße 36 ist zu untersuchen und gegebenenfalls Maßnahmen zu setzen

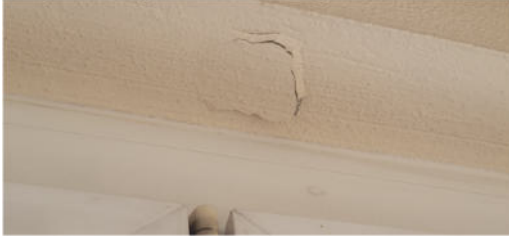
Farbabplatzung im Haus Vogelweiderstraße 38:

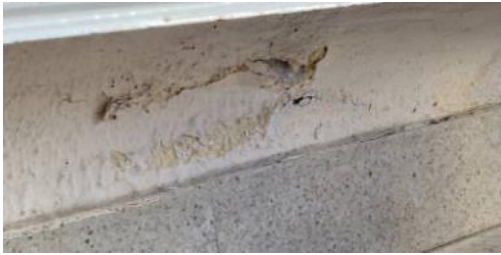
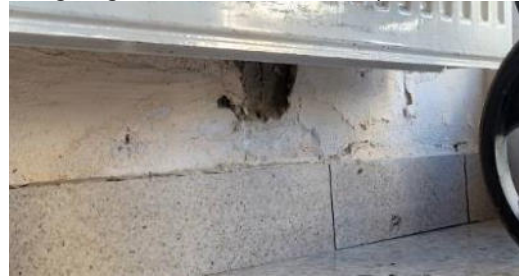
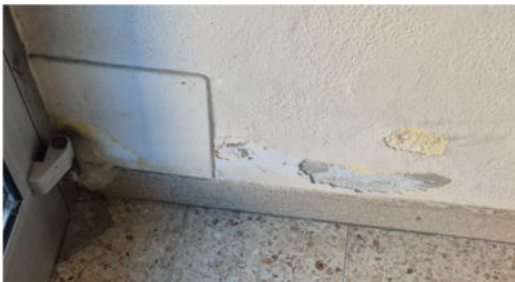
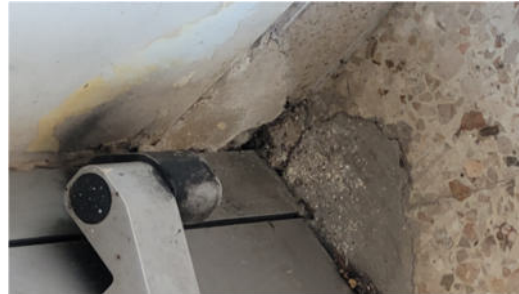
In der Carnerigasse 13 sind Feuchteschäden beim Eingang und auf dem Kellerpodest zu erkennen.

In den Häusern Carnerigasse gibt es Feuchteschäden im Eingangsbereich **Stiegenhaus**.

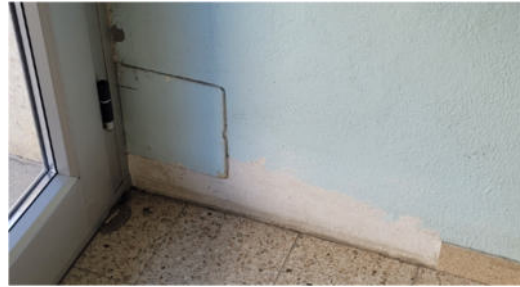
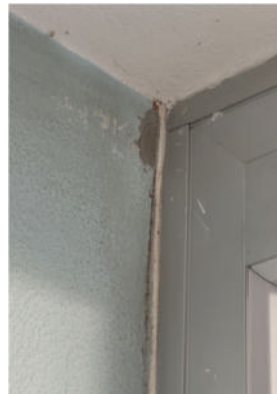
Auch beim Haus Carnerigasse 11 sind Feuchteschäden sowie Abnützungen beim Eingang vorhanden.

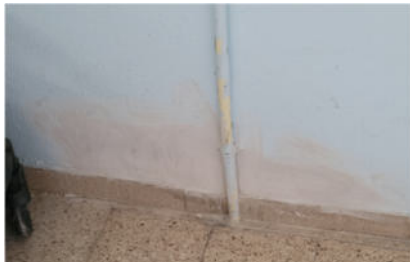
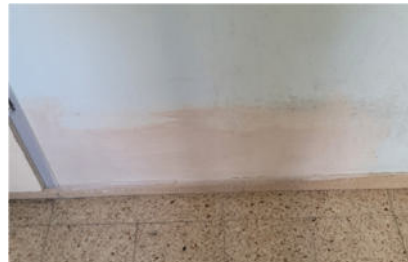
Ausbesserungen im Haus Carnerigasse 11 und 13:

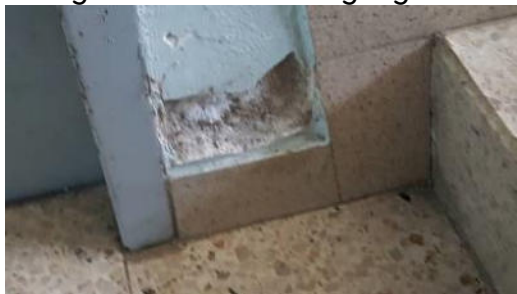
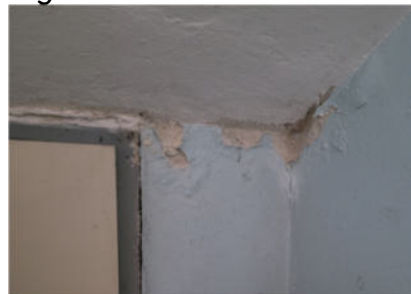
Schäden gibt es weiters im Eingangsbereich Carnerigasse 11 sowie unter dem Eingangspodest.

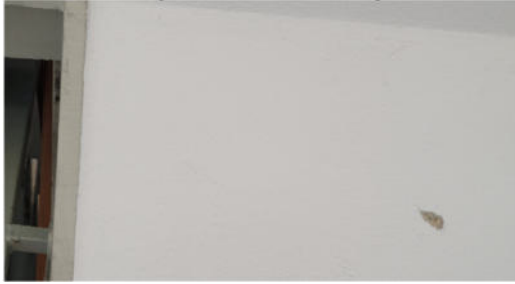
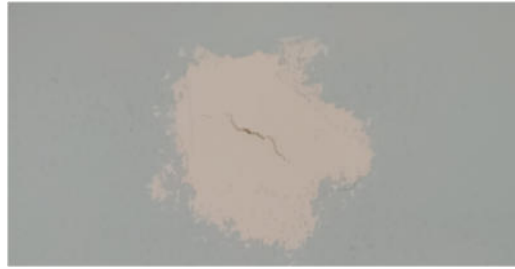
Schäden im Stiegenhaus Carnerigasse 11 und generell bei den Post- und E-Dosen in allen Häusern:

Die vereinzelt Risse und andere Mängel (E-Dosen etc.) in den Stiegehäusern sind unproblematisch.

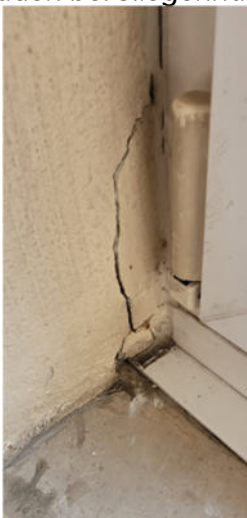
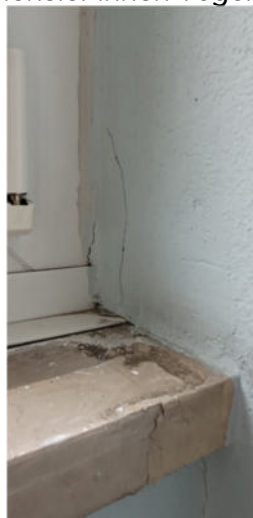
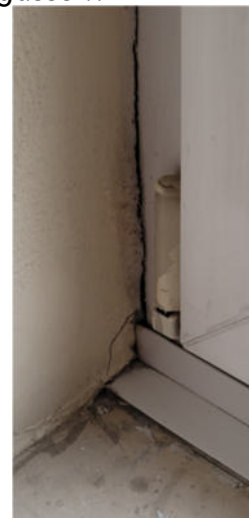
Schaden bei Stiegenhausfenster innen Vogelweiderstraße 36 bzw. Carnerigasse 11

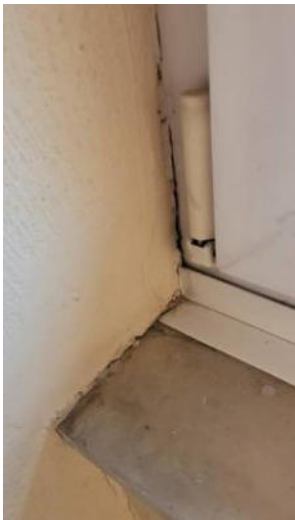
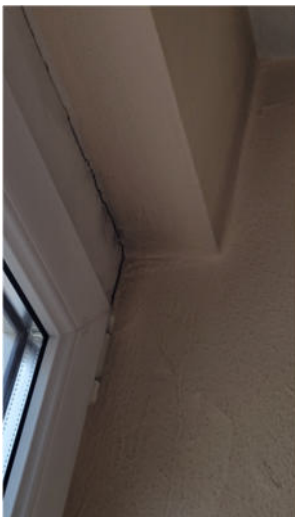
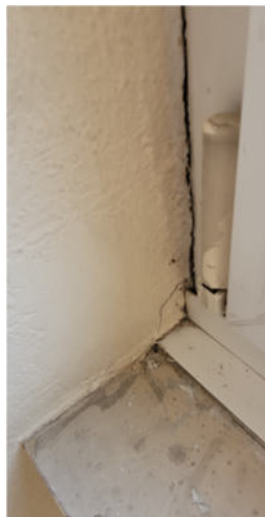
Risse bei Fenstern innen in der Vogelweiderstraße 36 und 38:

Die **Außenabschlüsse** sind bis auf die Kellerfenster in der Vogelweiderstraße alle komplett erneuert und alle Anschlüsse neu hergestellt. Es sind allerdings durch den seinerzeitigen Einbau innen einige, kleinere Putzschäden und Risse bei einigen Stiegenhaus-Fenstern vorhanden.

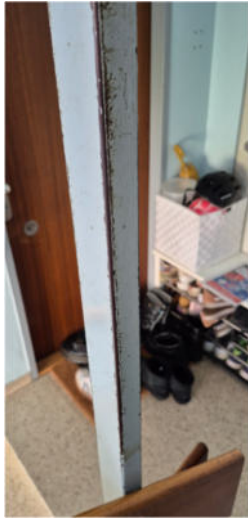
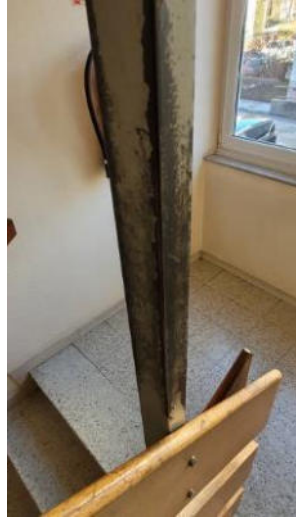
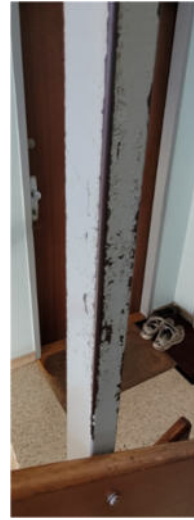
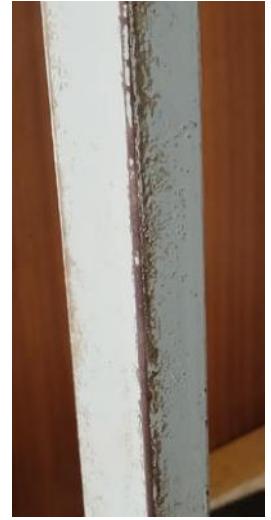
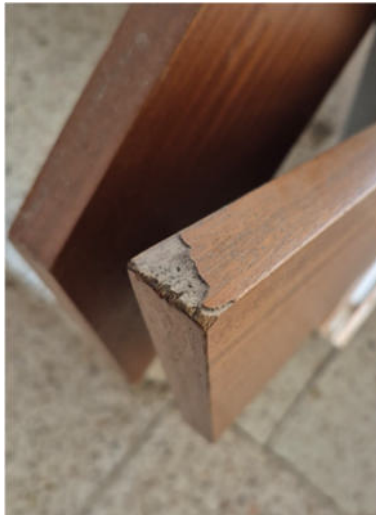
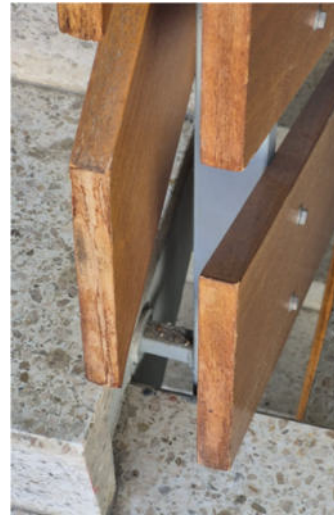
Starke Abnutzung der Stahlsteher bei den Spindeln bei allen Häusern sowie auch bei den Geländerteilen aus Holz.

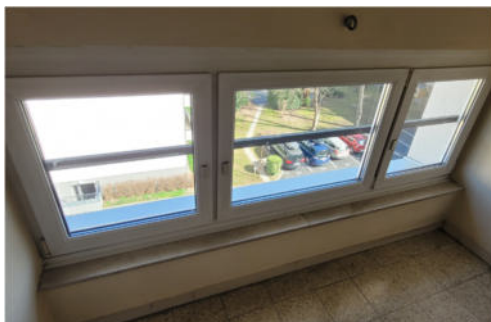
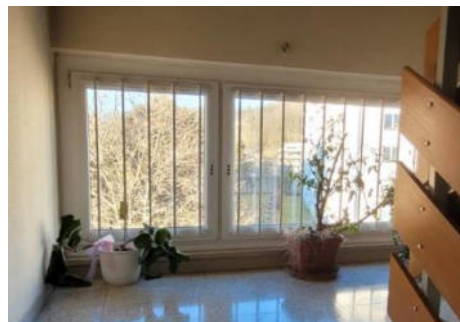
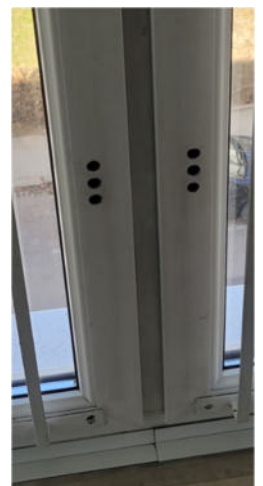
Absturzsicherungen sind bei den obersten Stiegenhausfenstern in den Häusern Vogelweiderstraße sowie unteres Fenster in den Häusern Carnerigasse von innen gegeben. Zudem sind die Beschläge abmontiert.
