# **Arch. Dipl.-Ing. Dr. techn. Georg Plankensteiner**

Graz, 11.3.2026  
C11V36/Gutachtl.SN.0326  
PL

## **Gutachten gemäß § 37 Z4 WEG 2002 über den Bauzustand allgemeiner Teile der Gebäude Carnerigasse 11 und 13 sowie Vogelweiderstraße 36 und 38, jeweils in 8010 Graz**

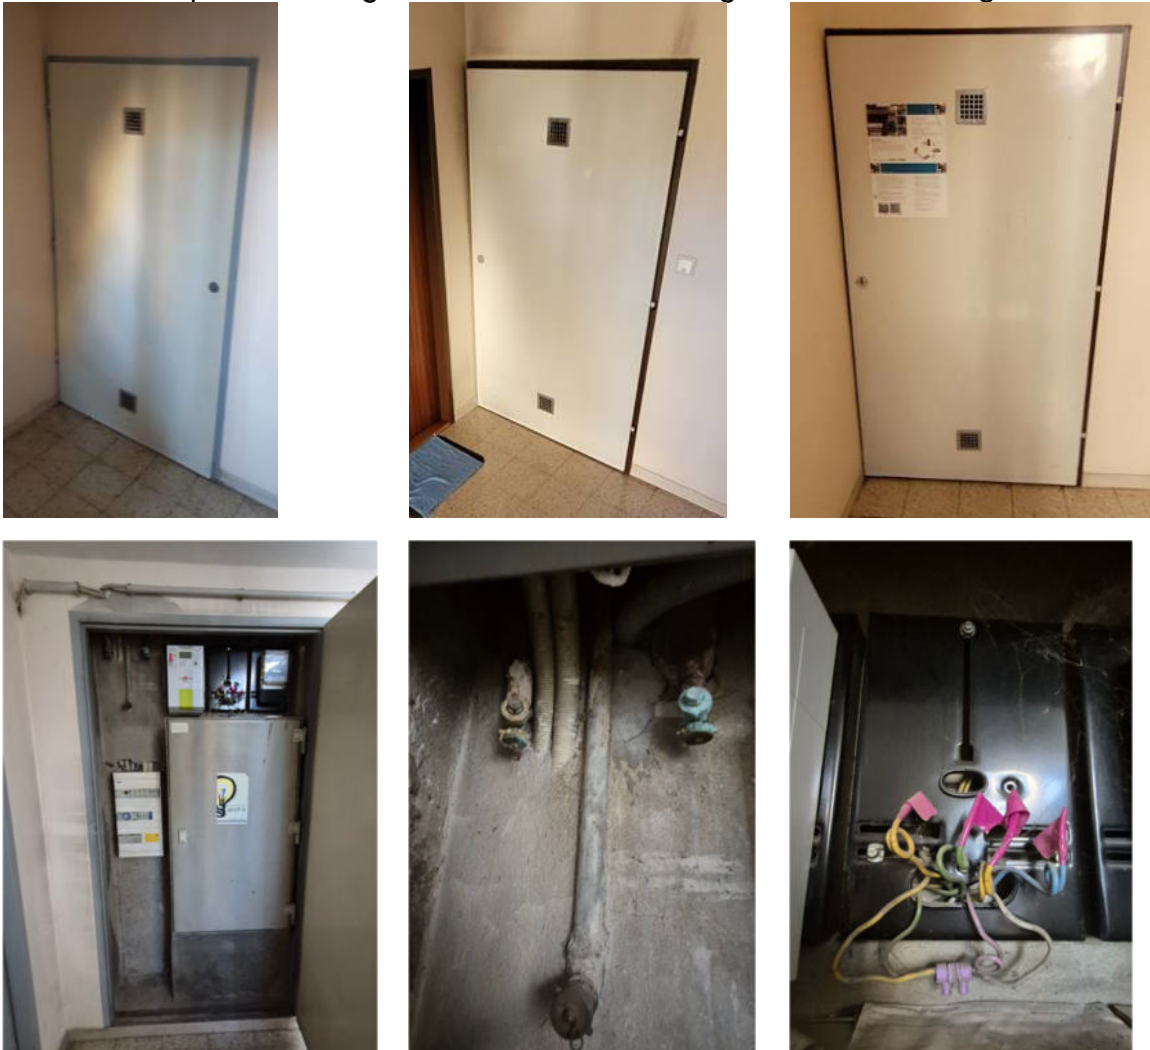
Auf jedem Hauptpodest sind hinter einfachen Holztüren mit Lüftungen die Wohnungszähler untergebracht.

Nicht alle sind versperert und einige Kabeln sind nur notdürftig abisoliert! (Carnerigasse 13)

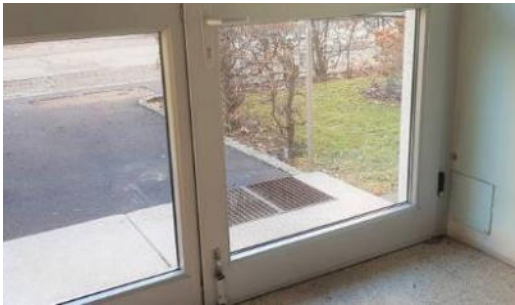
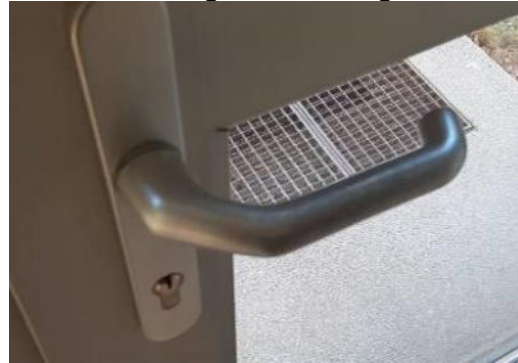
Carnerigasse 13: Eingangtüre ins Stiegenhaus innen, mit Abnützungserscheinungen beim Griff

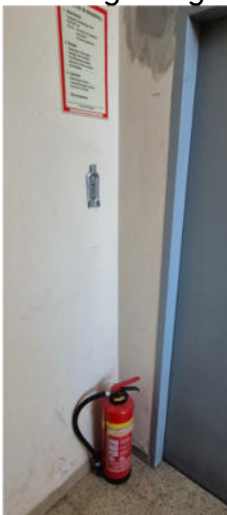
Ein nicht aufgehängter Feuerlöscher im Haus Carnerigasse 13:

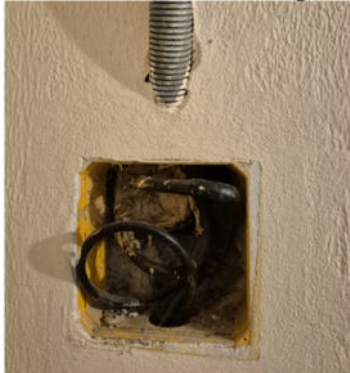
Fehlende Dose im Haus Vogelweiderstrasse 38:

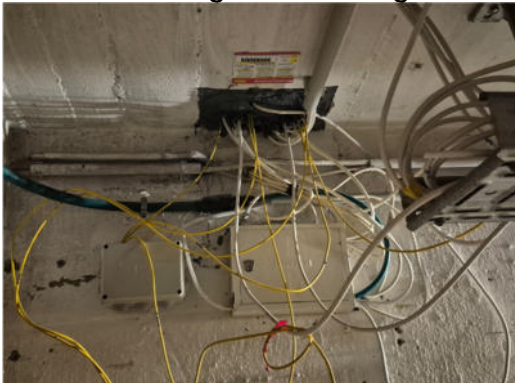
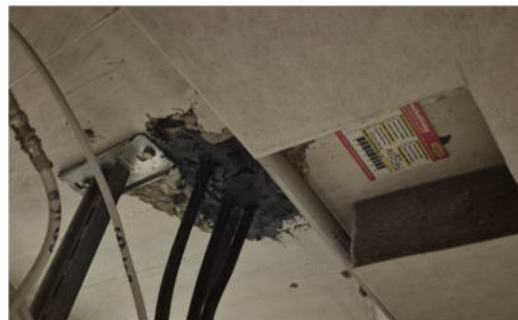
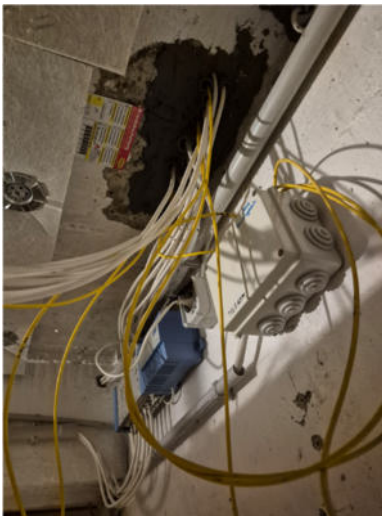
Antennen-„Verteilung“ im Haus Vogelweiderstrasse 36 und 38:

- **Fallweise (Nach)Isolierung bei Wasserleitungen im KG**
- **Ausbesserungen bei Putzschäden in den Stiegenhäusern-EG Carnerigasse**
- **Ausbilden von Brandschotts Carnerigasse (wo möglich)**
- **Reparaturen bei der Holzkonstruktion Müllinsel**
- **Maßnahmen gegen Feuchteintritt im Keller - Stiegenhaus Vogelweiderstraße 36**
- **Überprüfung und eventuelle Erneuerung der Elektroleitungen**
- **Kontrolle/bessere Absicherung (Isolierung) der Leitungen in den Verteilerkästen**
- **Behandlung Rost bei (neuer!) Blechabdeckung Kellerabgang Vogelweiderstraße 36**
- **Verbesserung Verkabelung Antennenverteilung Vogelweiderstraße**

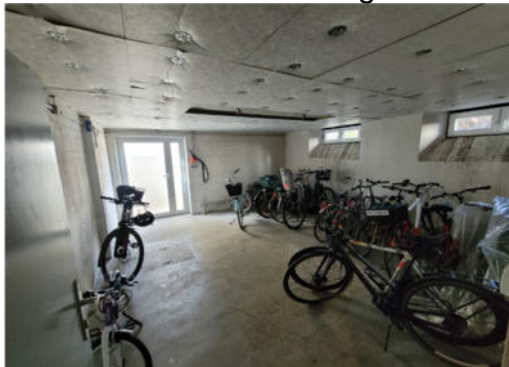
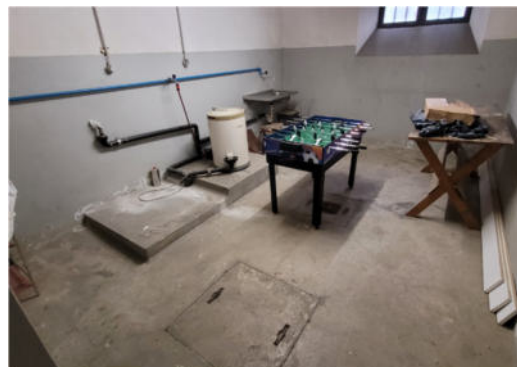
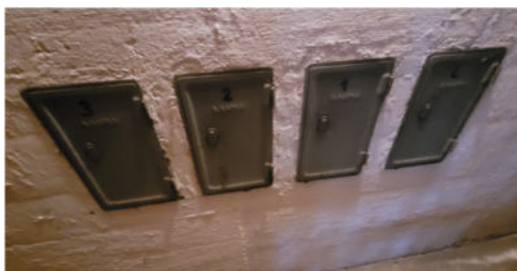
Die Kanaldeckel sind noch ohne Geruchsverschluß und Rückstausicherung. Im Anschluß an die Deckel sind Rissbildungen im Boden zum Teil zu erkennen.

Ebenfalls alte Risse sind bei einigen Wänden gegeben. Kaminputztürln sind saniert.

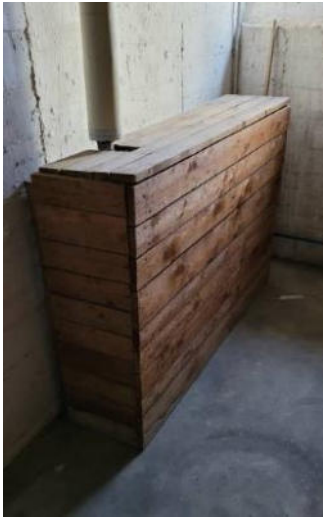
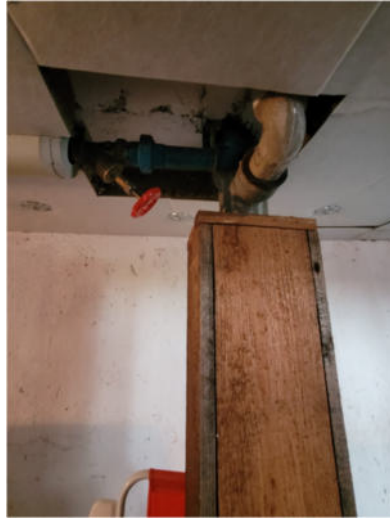
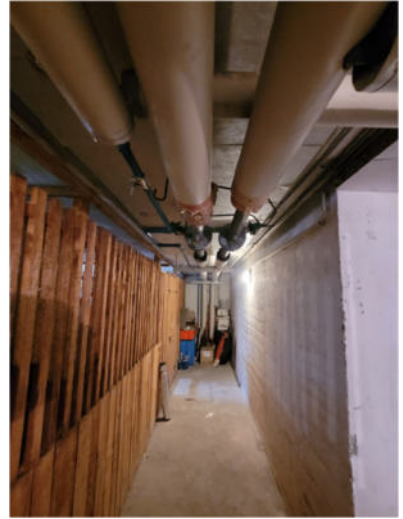
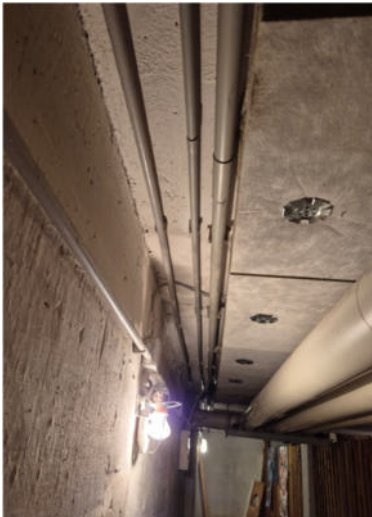
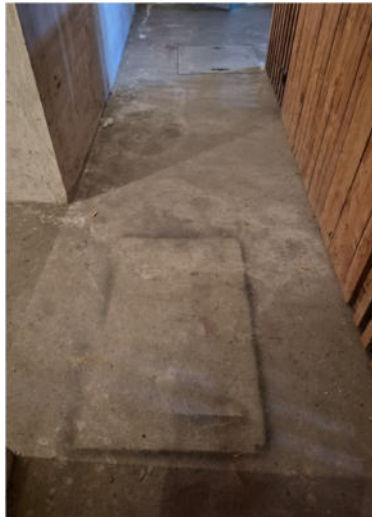
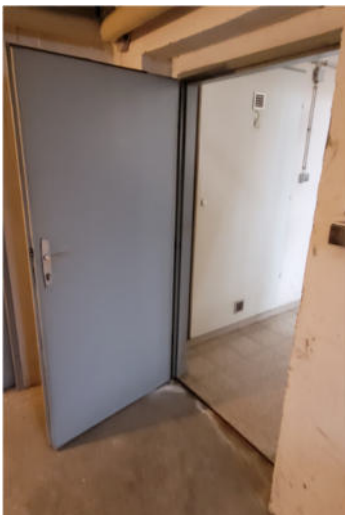
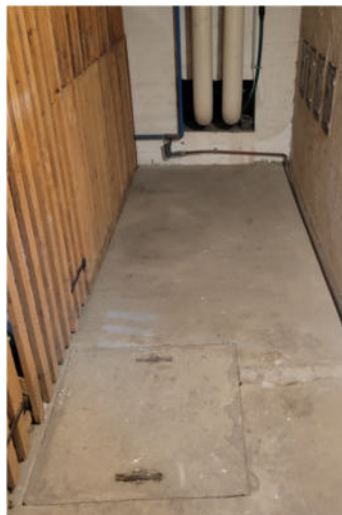
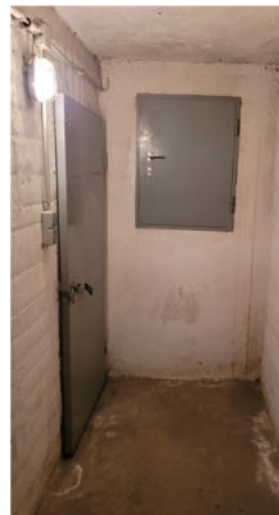
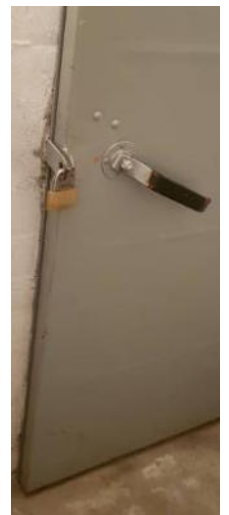
Die Böden im Keller bestehen aus Betonpflaster, die manchmal auch kleinere Schäden aufweisen.

In manchen Bereichen im Keller sind leichte Schäden durch aufsteigende Feuchtigkeit bzw. Kondensat (bei Kellerfenster) oder bei nachträglichen Durchbrüchen zu sehen.

Die meisten notwendigen Brandschotts wurden bereits ausgeführt. Einige Rohrdurchführungen sind unklar bzw. es sind Abplatzungen und andere Schäden an den Decken gegeben.

Die Abnützungen der Allgemeinflächen innen im **Keller** sind ob des Alters der Gebäude bereits zum Teil etwas stärker gegeben. Die punktuell vorhandenen leichten (nutzungsbedingten) Schäden bei den Böden und Wänden sind (noch) unproblematisch.

Beschädigungen durch die Nutzung sind zu beobachten, ebenso wie die wenigen Schäden durch die aufsteigende Feuchtigkeit.
